E6 KVÆNANGSFJELLET SKREDFAGLIG RAPPORT TIL REGULERINGSPLAN

Rapporten beskriver skredfaglige forhold langs
planlagt E6 over Kvænangsfjellet

Dato: 02.10.2020
Versjon: 01

| Tittel på rapport: | E6 Kvænangsfjellet - Skredfaglig rapport til reguleringsplanen |

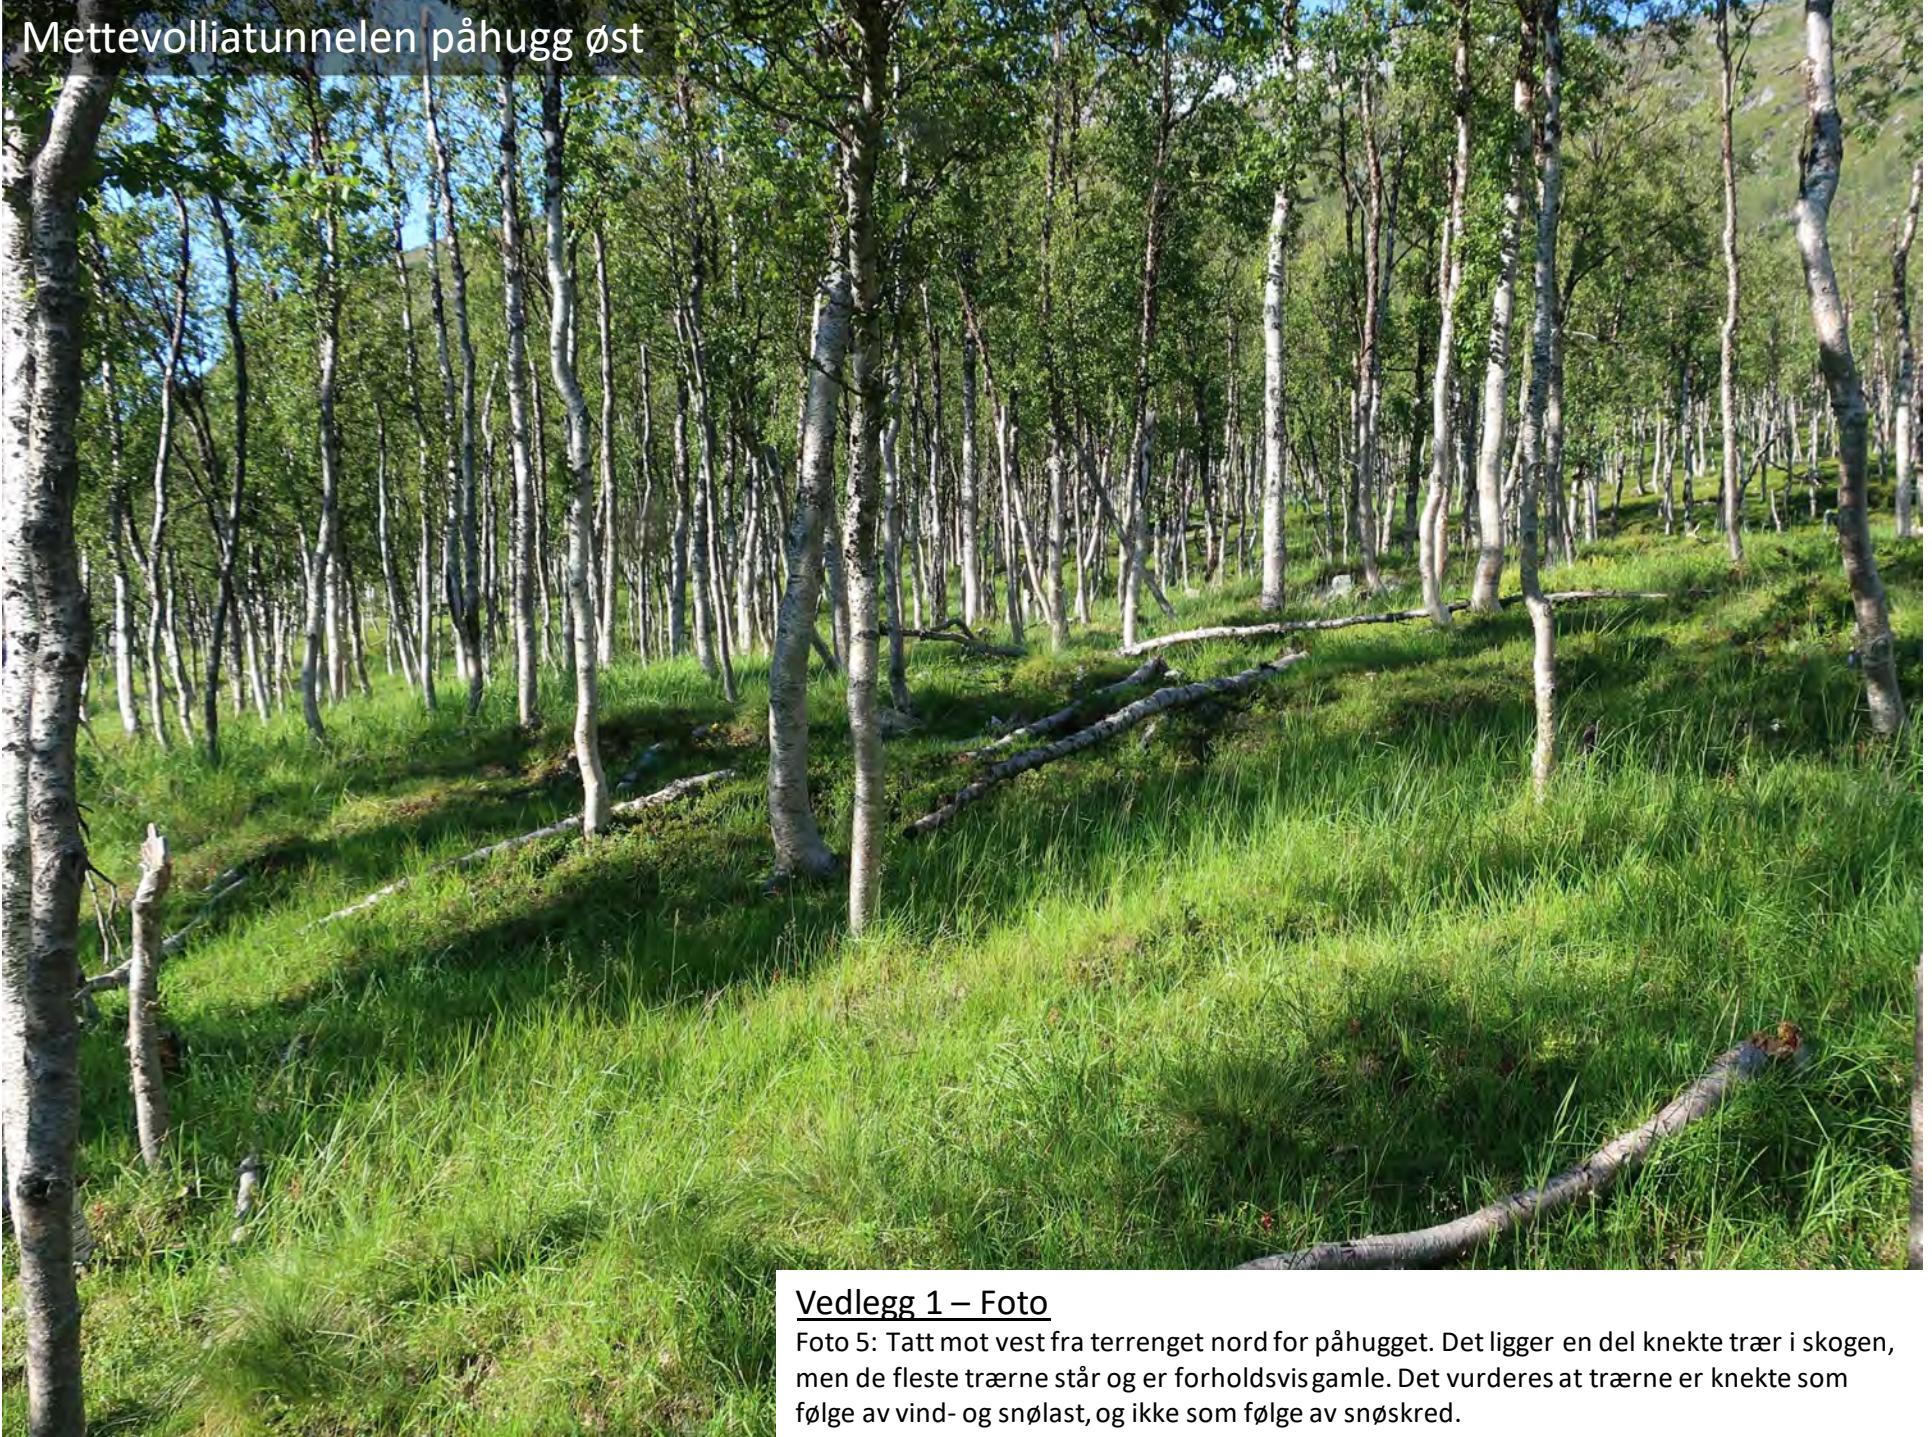
Foto 5: Tatt mot vest fra terrenget nord for påhugget. Det ligger en del knekte trær i skogen, men de fleste trærne står og er forholdsvis gamle. Det vurderes at trærne er knekte som følge av vind- og snølast, og ikke som følge av snøskred.

Østre påhugg for Mettevolliatunnelen er plassert utenfor utløpsområder for skred. Østre avgrensning av skredpunktet Mettevollias utløpsområde er lokalisert ved befaring, og begrenser seg til en bergrygg nordvest for planlagt påhugg. Det er ikke registrert skredskadet skog i eller ovenfor planlagt påhuggsområde. Påhugget ligger utenfor aktsomhetsområder for både snøskred og steinsprang. Dronefoto og foto fra befaring i terrenget er vist i Foto 3 – 4 i vedlegg 01.

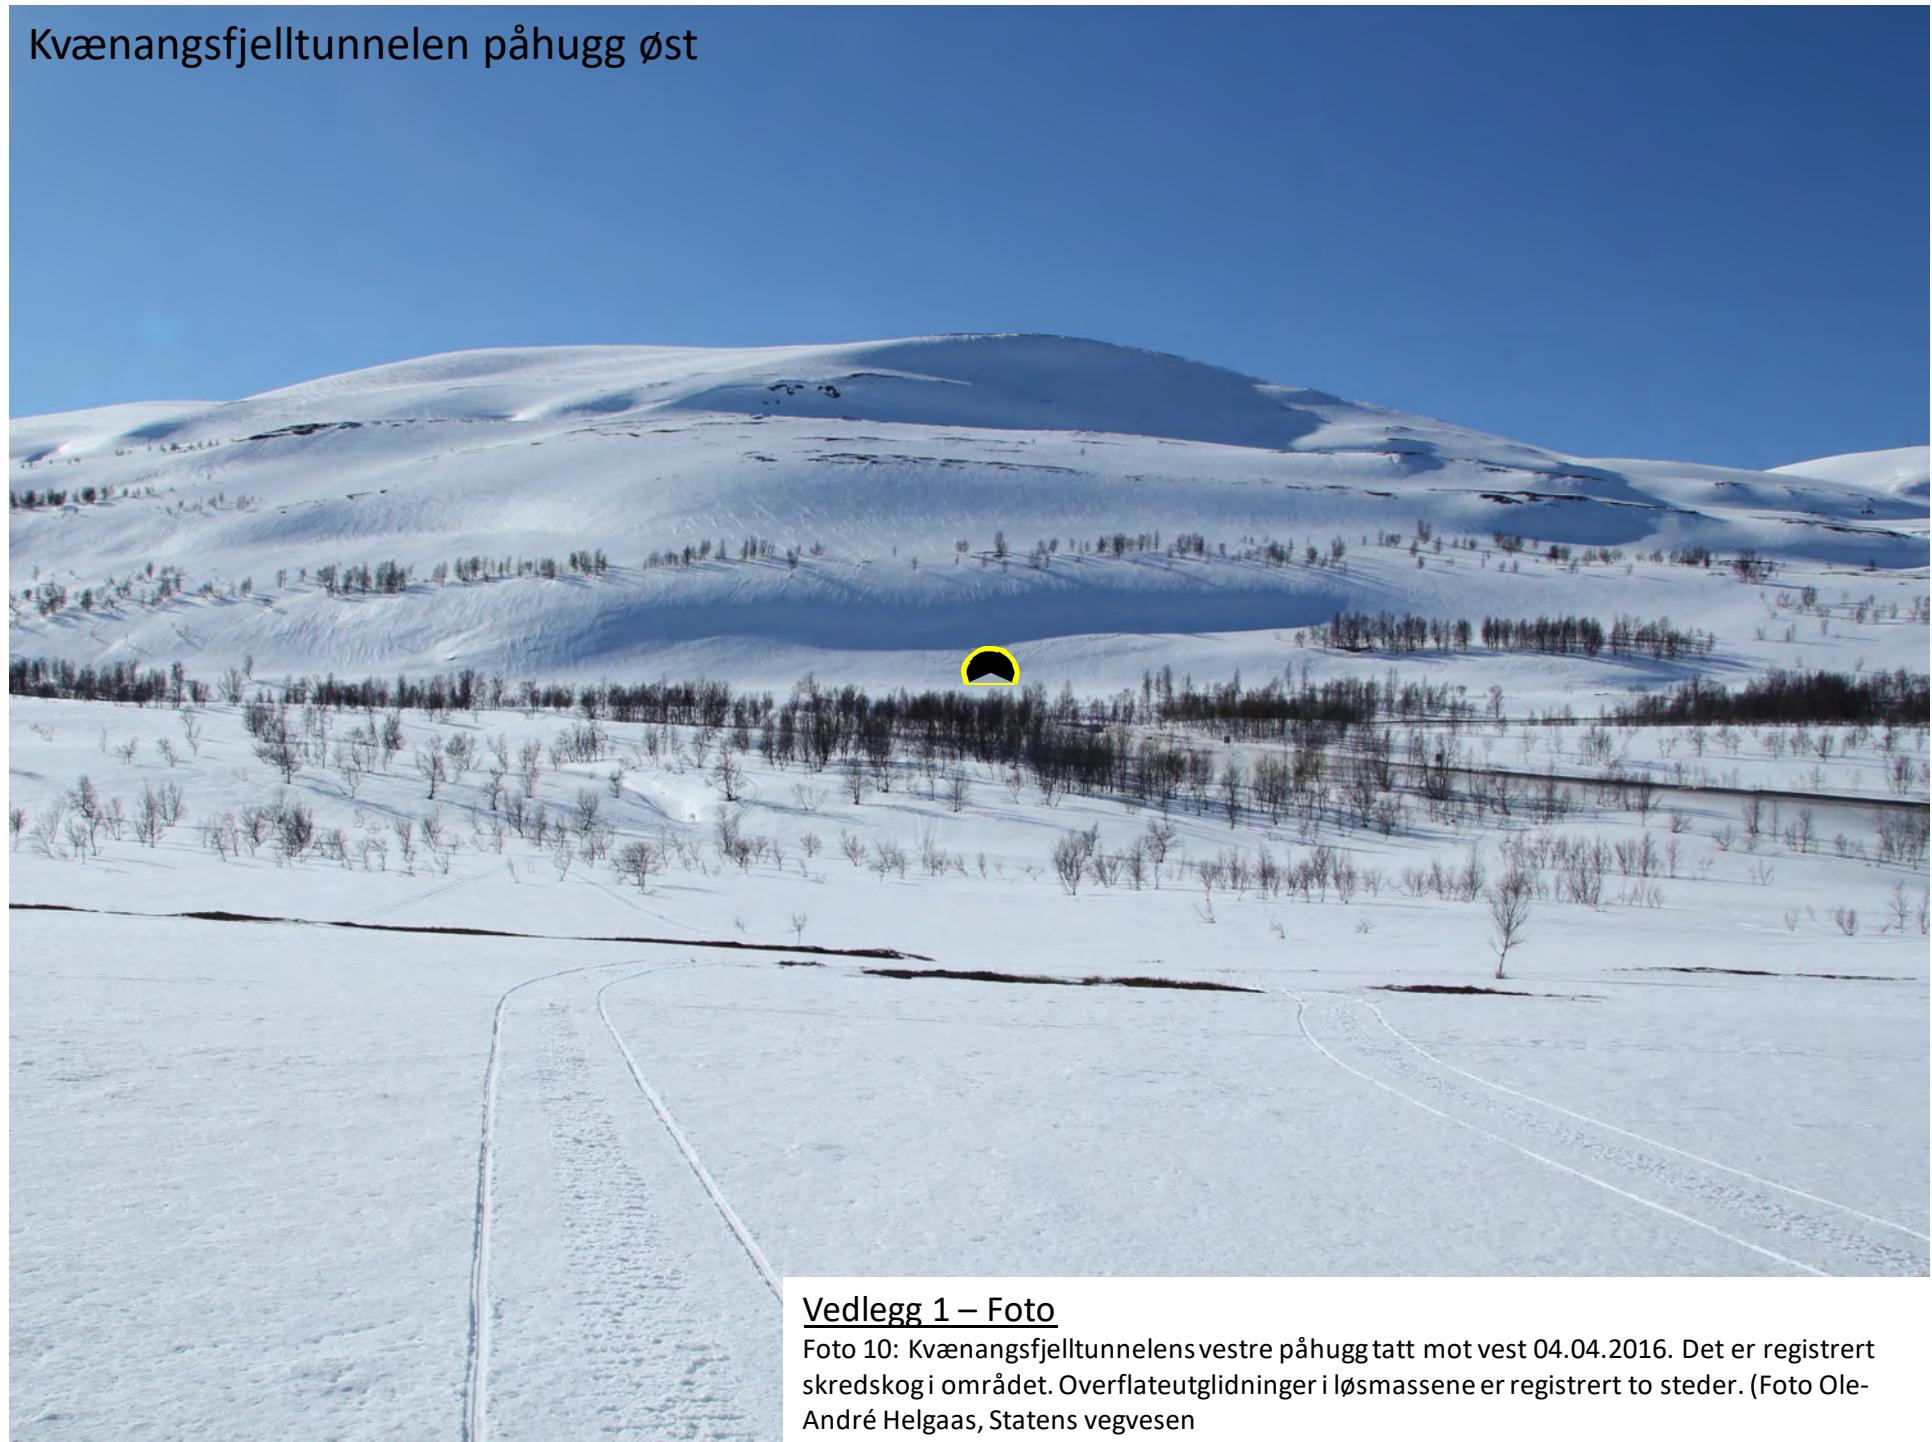
Kvænangsfjelltunnelen påhugg øst

Foto 10: Kvænangsfjelltunnelens vestre påhugg tatt mot vest 04.04.2016. Det er registrert skredskog i området. Overflateutglidninger i løsmassene er registrert to steder. (Foto Ole-André Helgaas, Statens vegvesen)

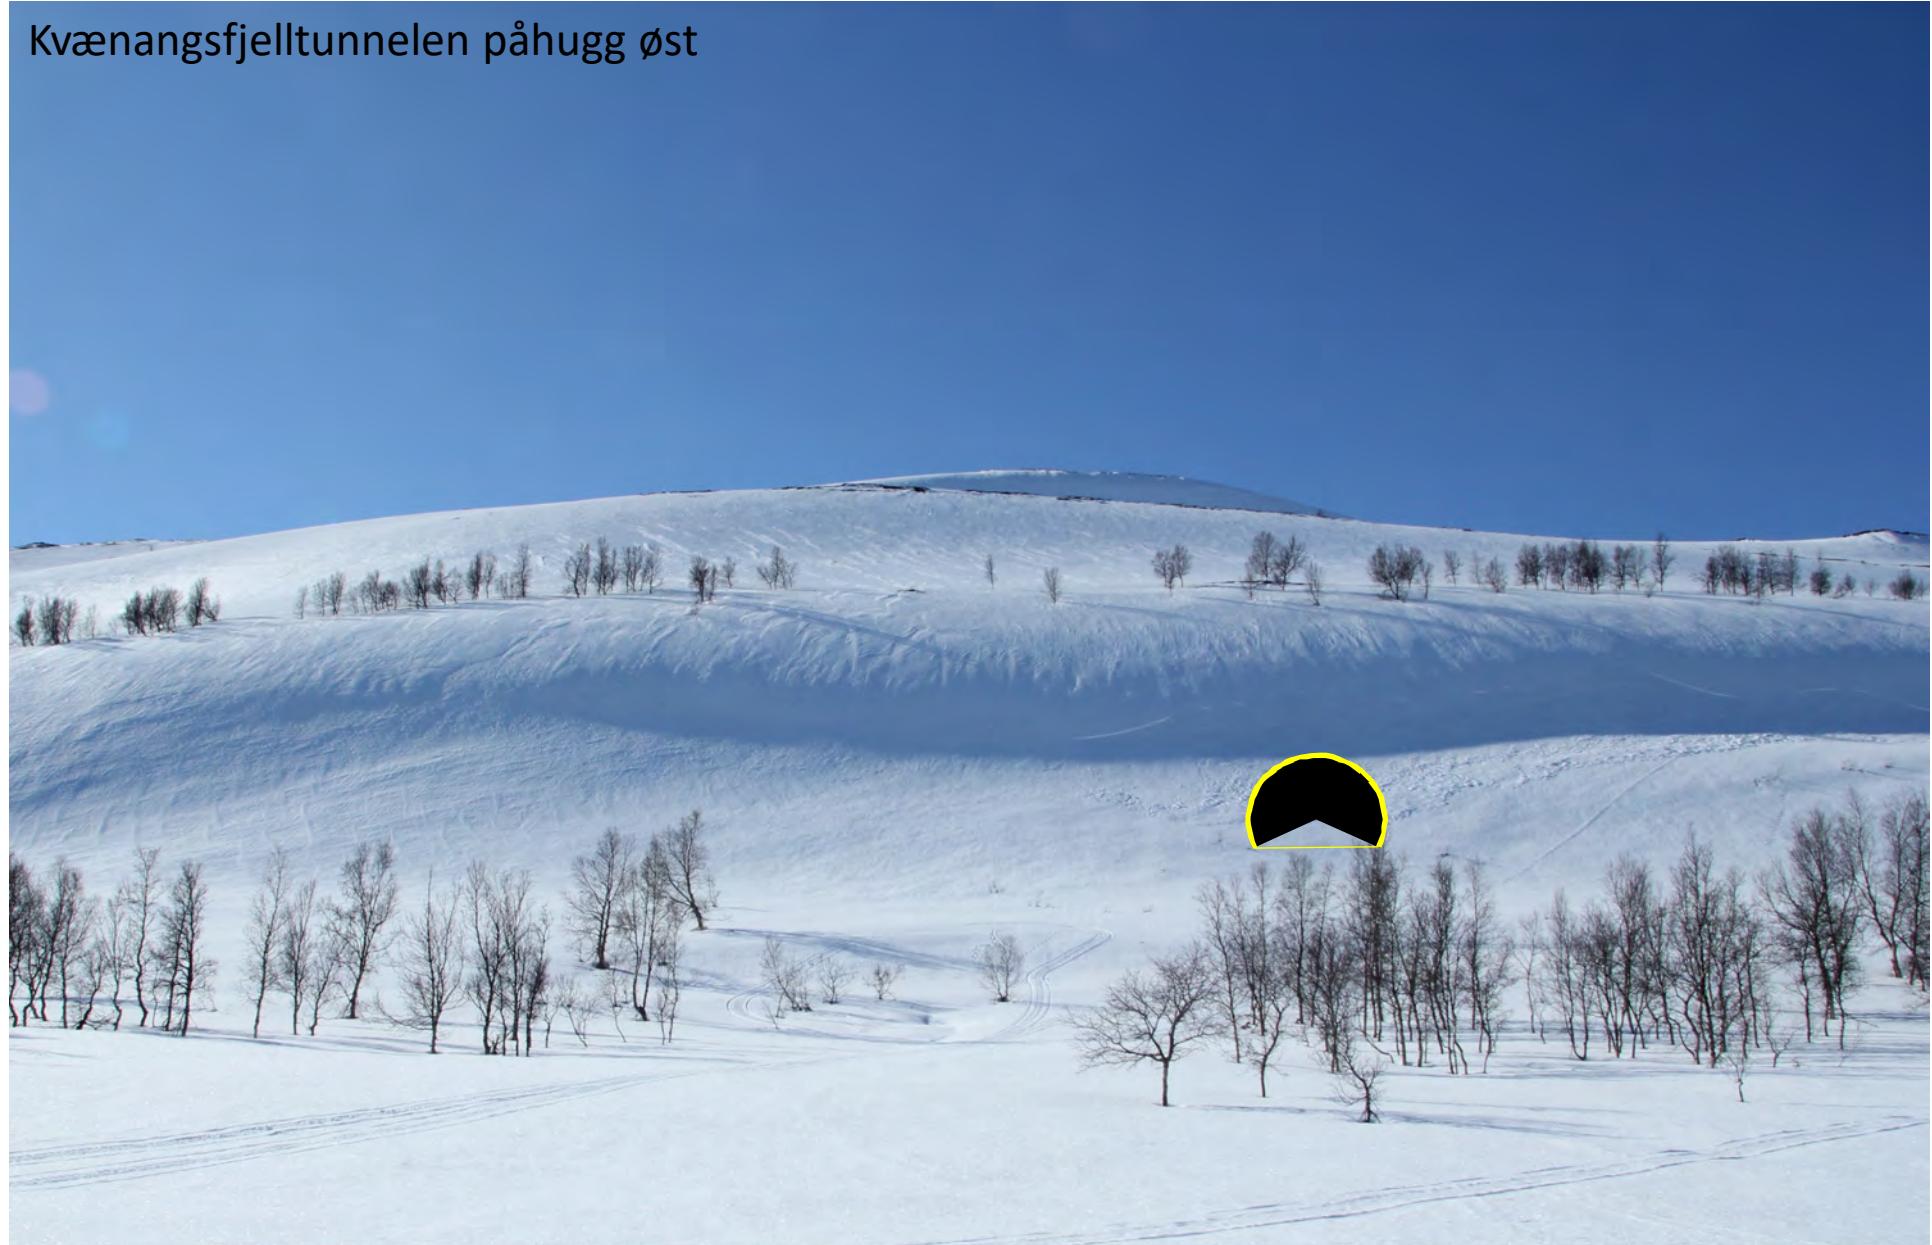
Kvænangsfjelltunnelen påhugg øst

Foto 11: Kvænangsfjelltunnelens nordre påhugg tatt mot vest 04.04.2016. Det er registrert skredskog i området. Overflateutglidninger i løsmassene er registrert to steder. (Foto Ole-André Helgaas, Statens vegvesen)

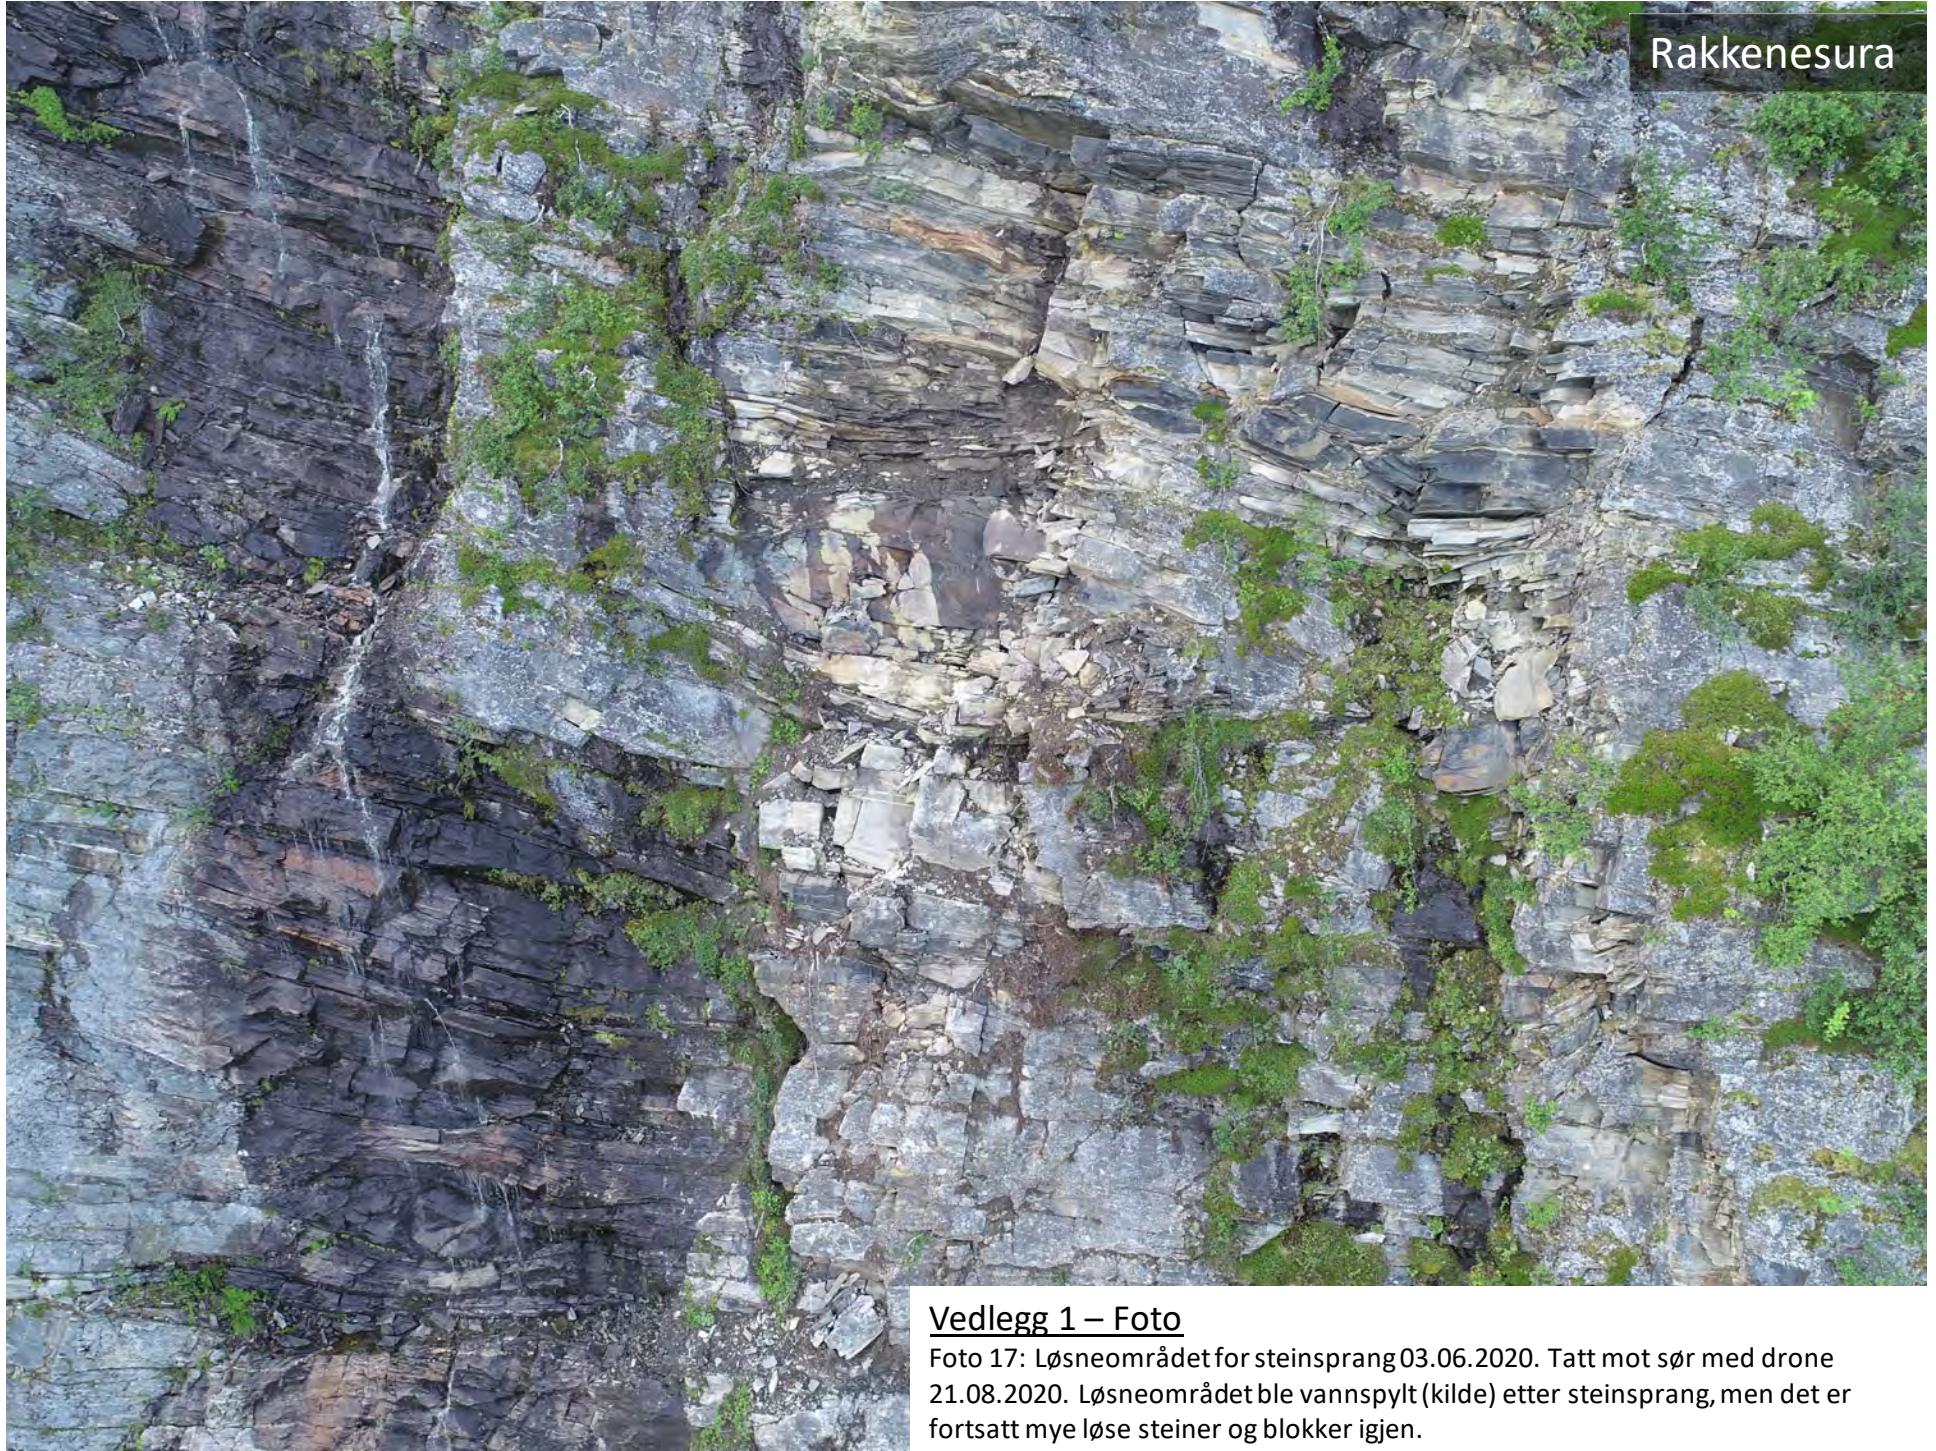
Foto 17: Løsneområdet for steinsprang 03.06.2020. Tatt mot sør med drone 21.08.2020. Løsneområdet ble vannspylt (kilde) etter steinsprang, men det er fortsatt mye løse steiner og blokker igjen.

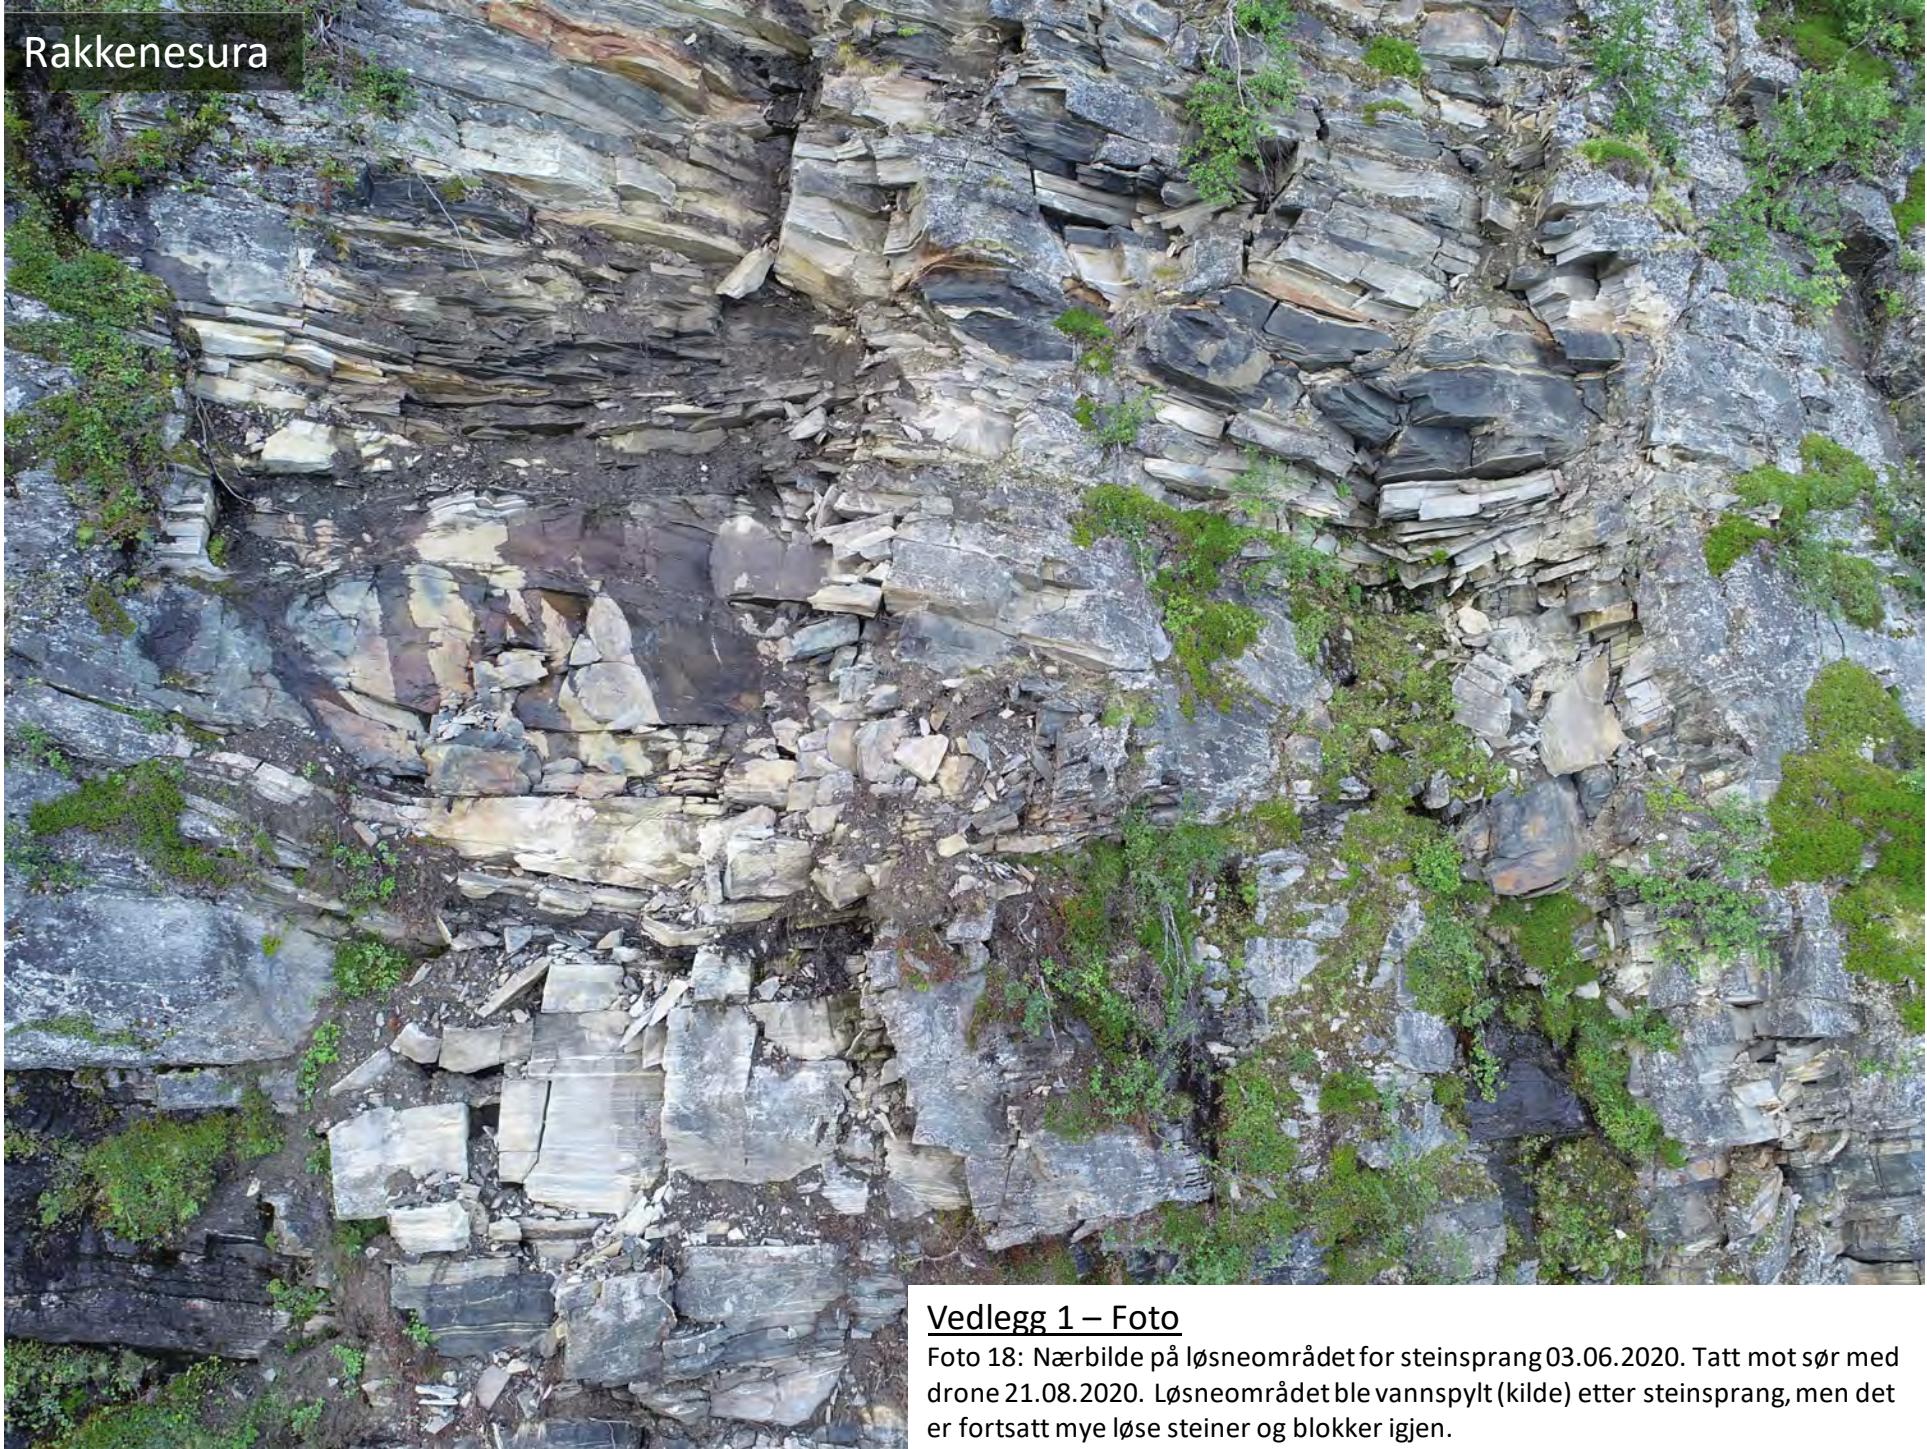
Rakkenesura

Foto 18: Nærbilde på løsneområdet for steinsprang 03.06.2020. Tatt mot sør med drone 21.08.2020. Løsneområdet ble vannspylt (kilde) etter steinsprang, men det er fortsatt mye løse steiner og blokker igjen.

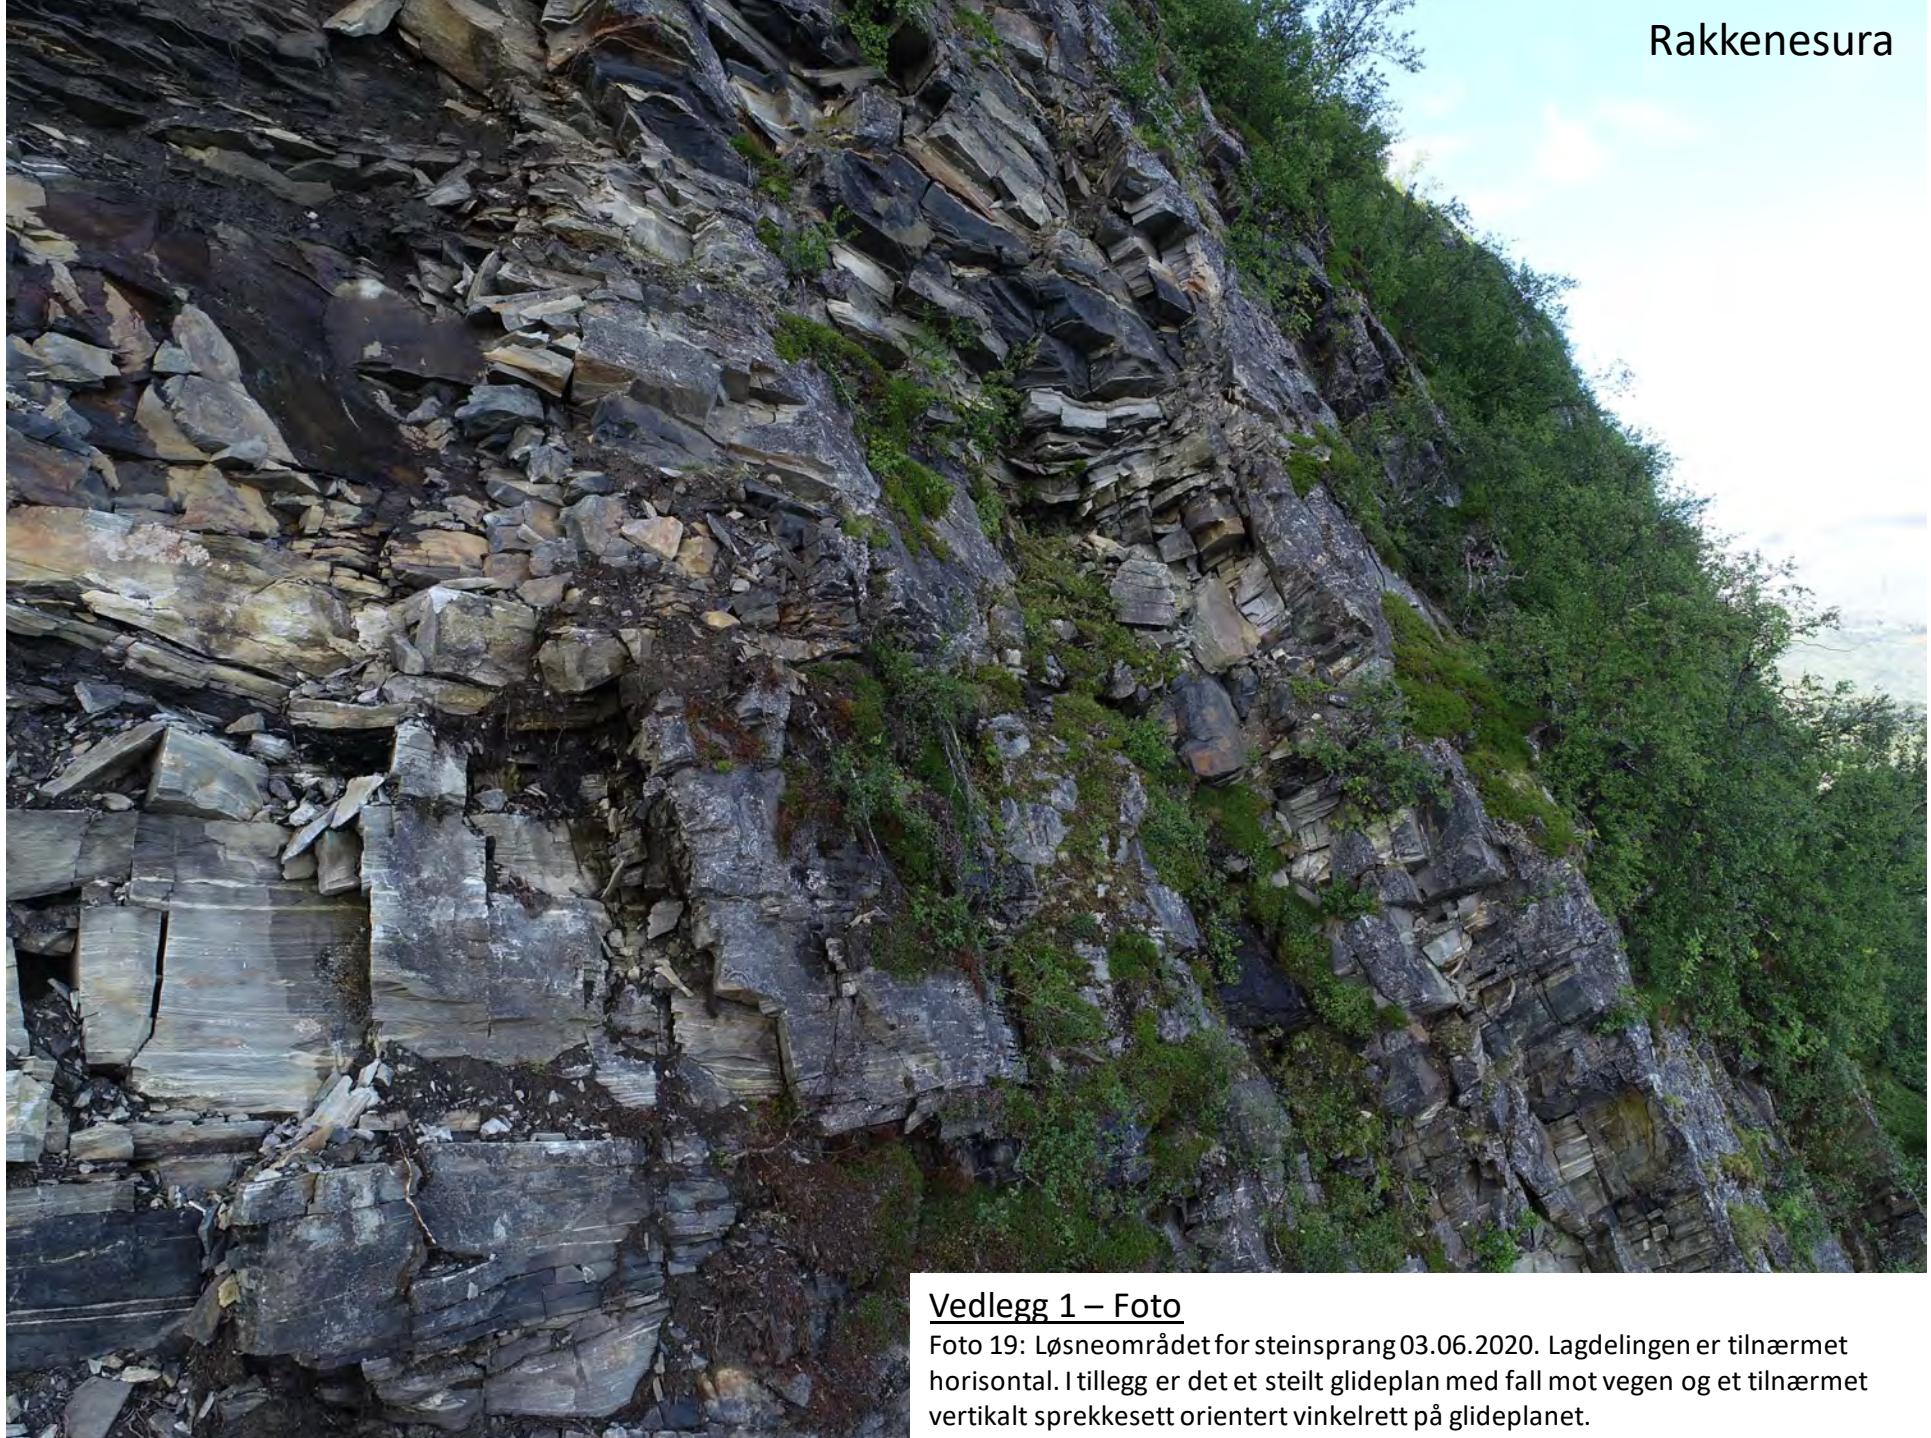
Foto 19: Løsneområdet for steinsprang 03.06.2020. Lagdelingen er tilnærmet horisontal. I tillegg er det et steilt glideplan med fall mot vegen og et tilnærmet vertikalt sprekkesett orientert vinkelrett på glideplanet.

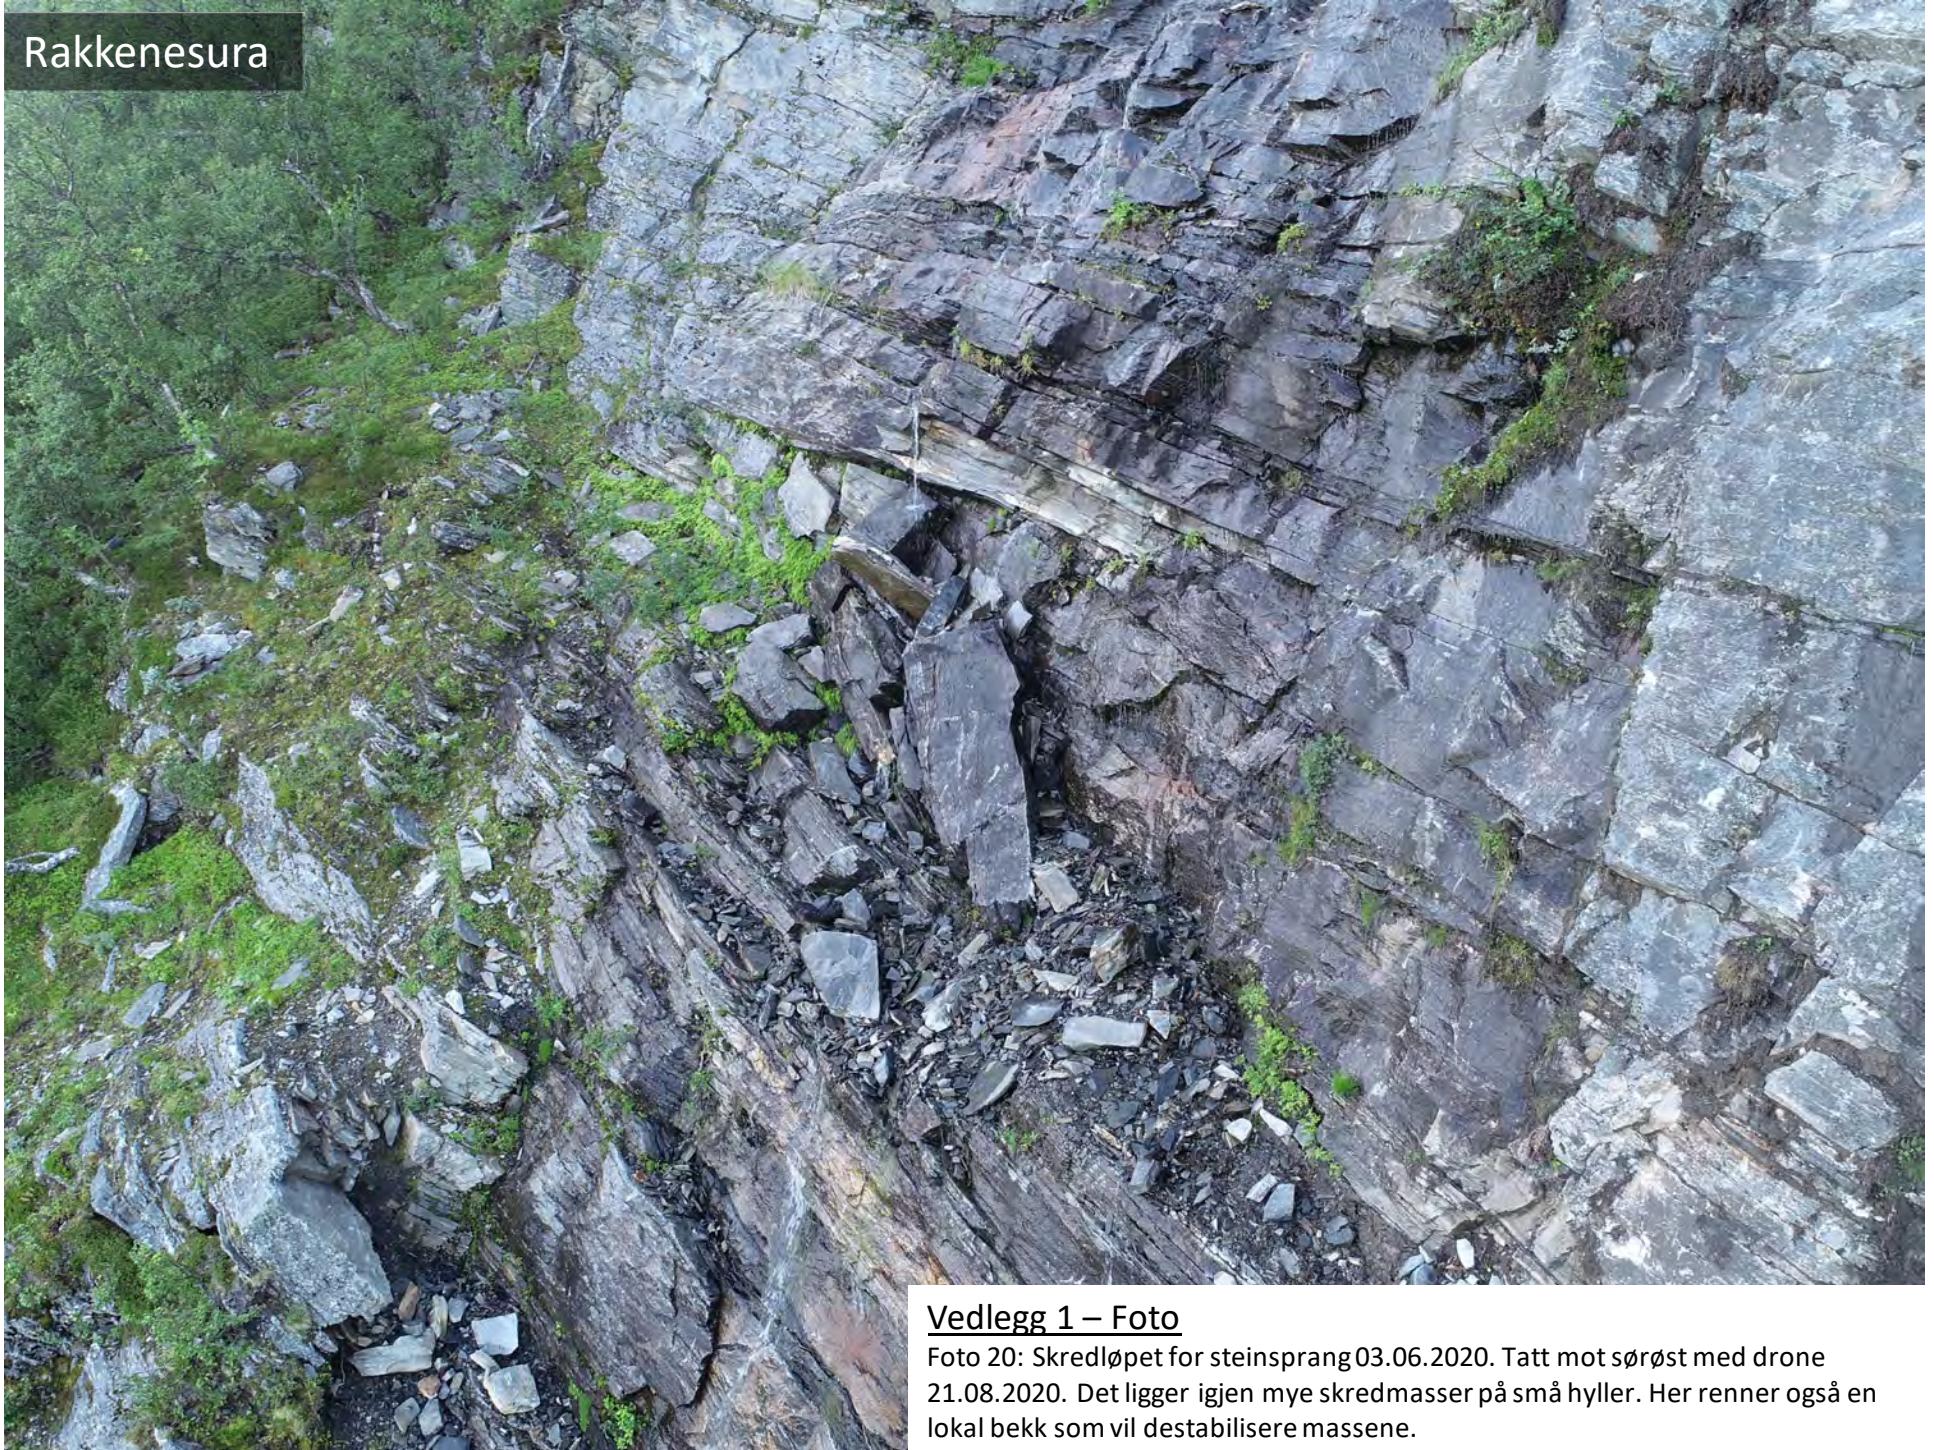
Rakkenesura

Foto 20: Skredløpet for steinsprang 03.06.2020. Tatt mot sørøst med drone 21.08.2020. Det ligger igjen mye skredmasser på små hyller. Her renner også en lokalbekk som vil destabilisere massene.

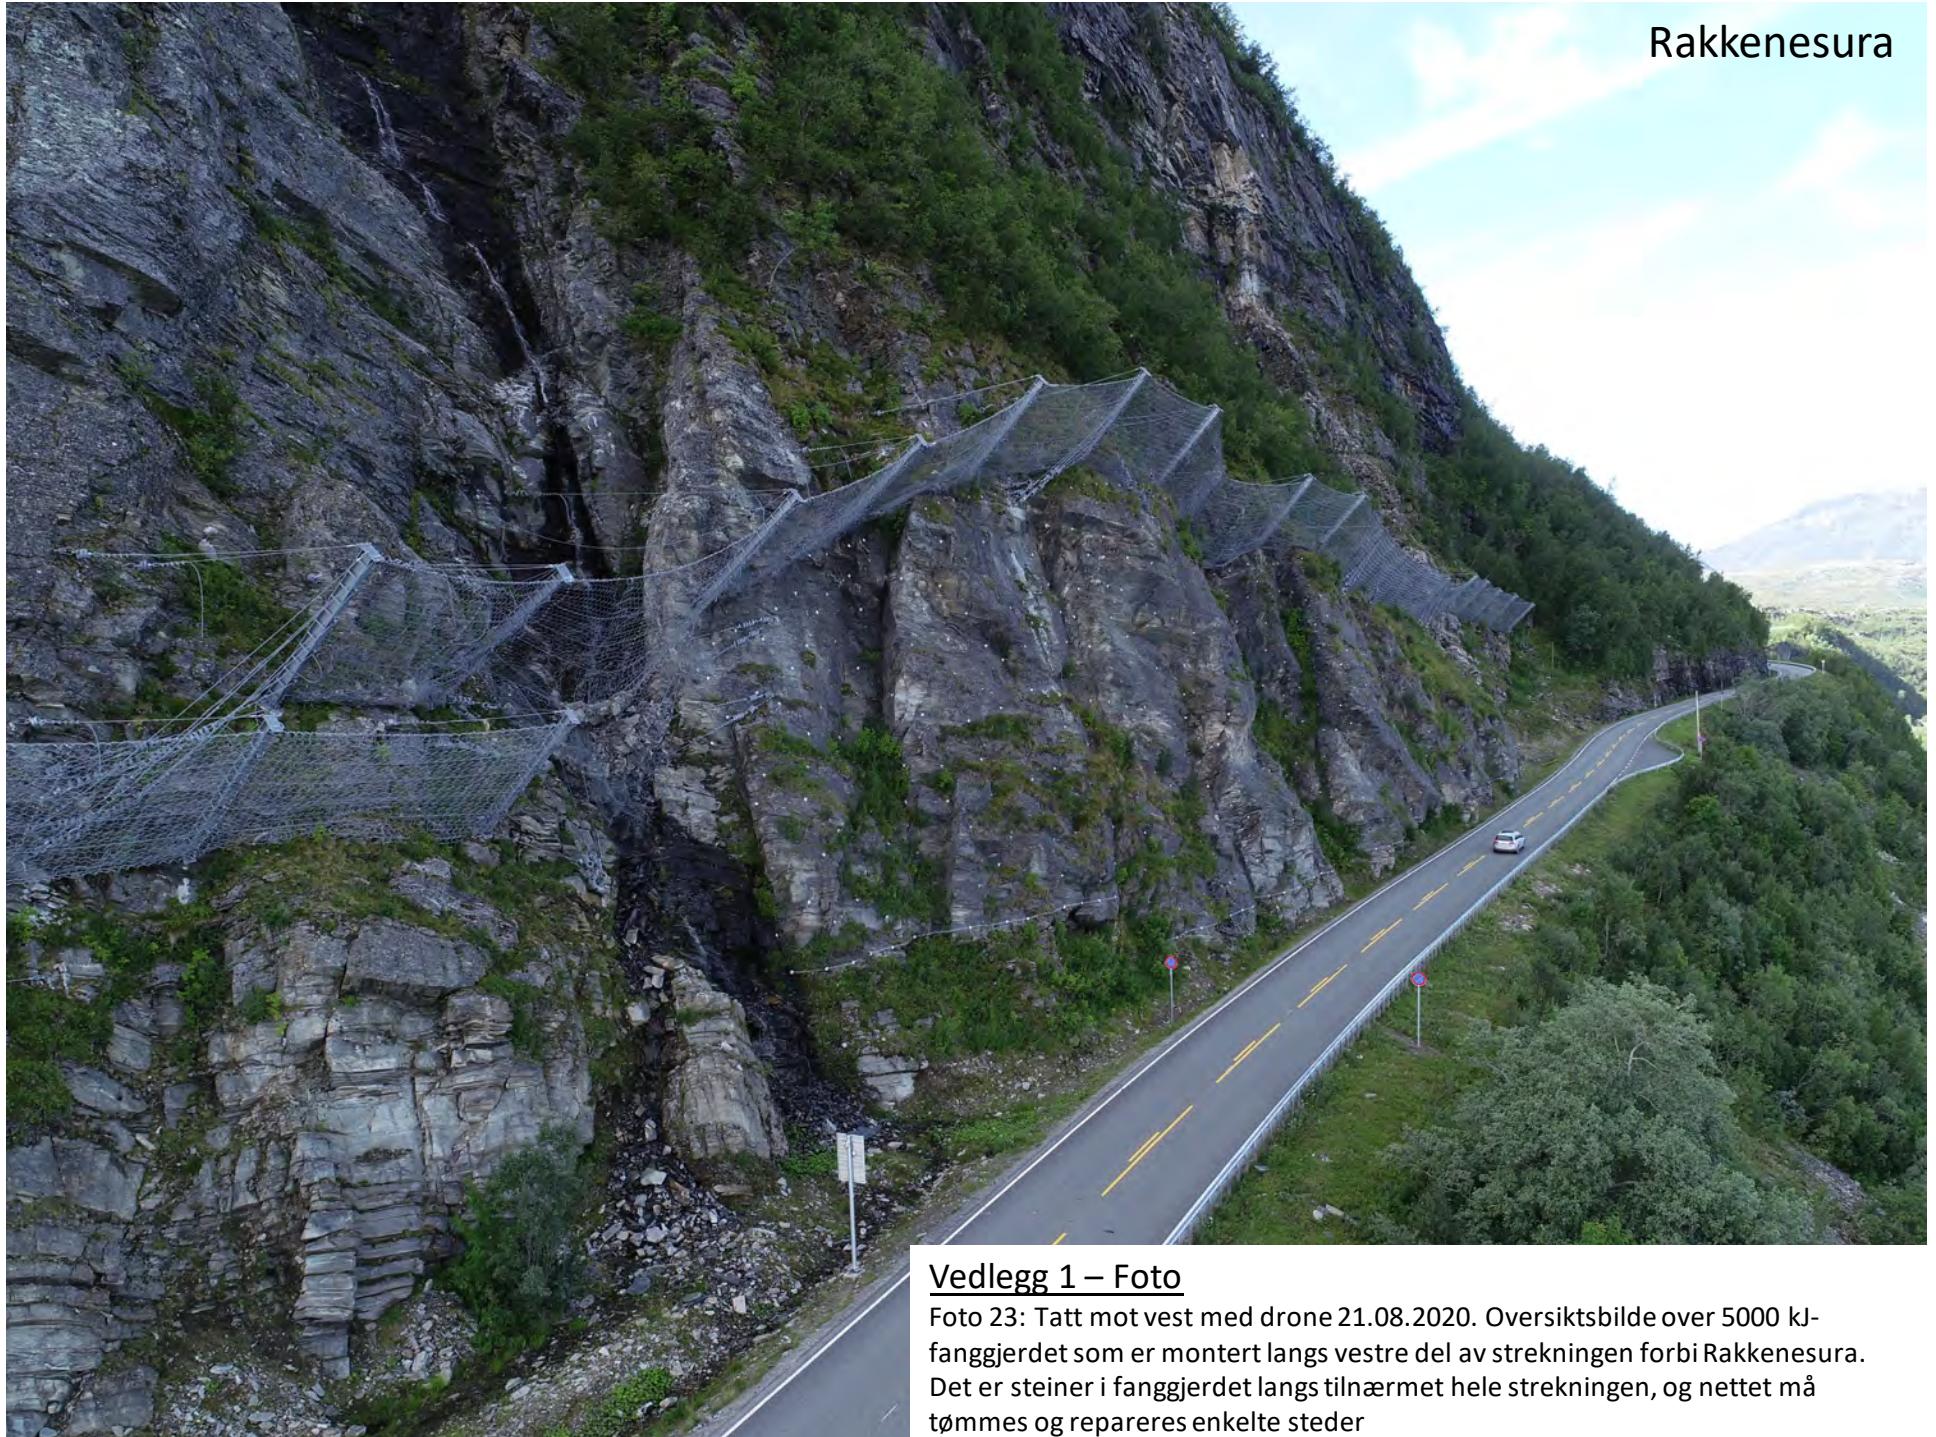
Foto 23: Tatt mot vest med drone 21.08.2020. Oversiktsbilde over 5000 kj-fanggjerdet som er montert langs vestre del av strekningen forbi Rakkenesura. Det er steiner i fanggjerdet langs tilnærmet hele strekningen, og nettet må tømmes og repareres enkelte steder
