E6 KVÆNANGSFJELLET SKREDFAGLIG RAPPORT TIL REGULERINGSPLAN

Rapporten beskriver skredfaglige forhold langs
planlagt E6 over Kvænangsfjellet

Dato: 02.10.2020
Versjon: 01

| Tittel på rapport: | E6 Kvænangsfjellet - Skredfaglig rapport til reguleringsplanen |

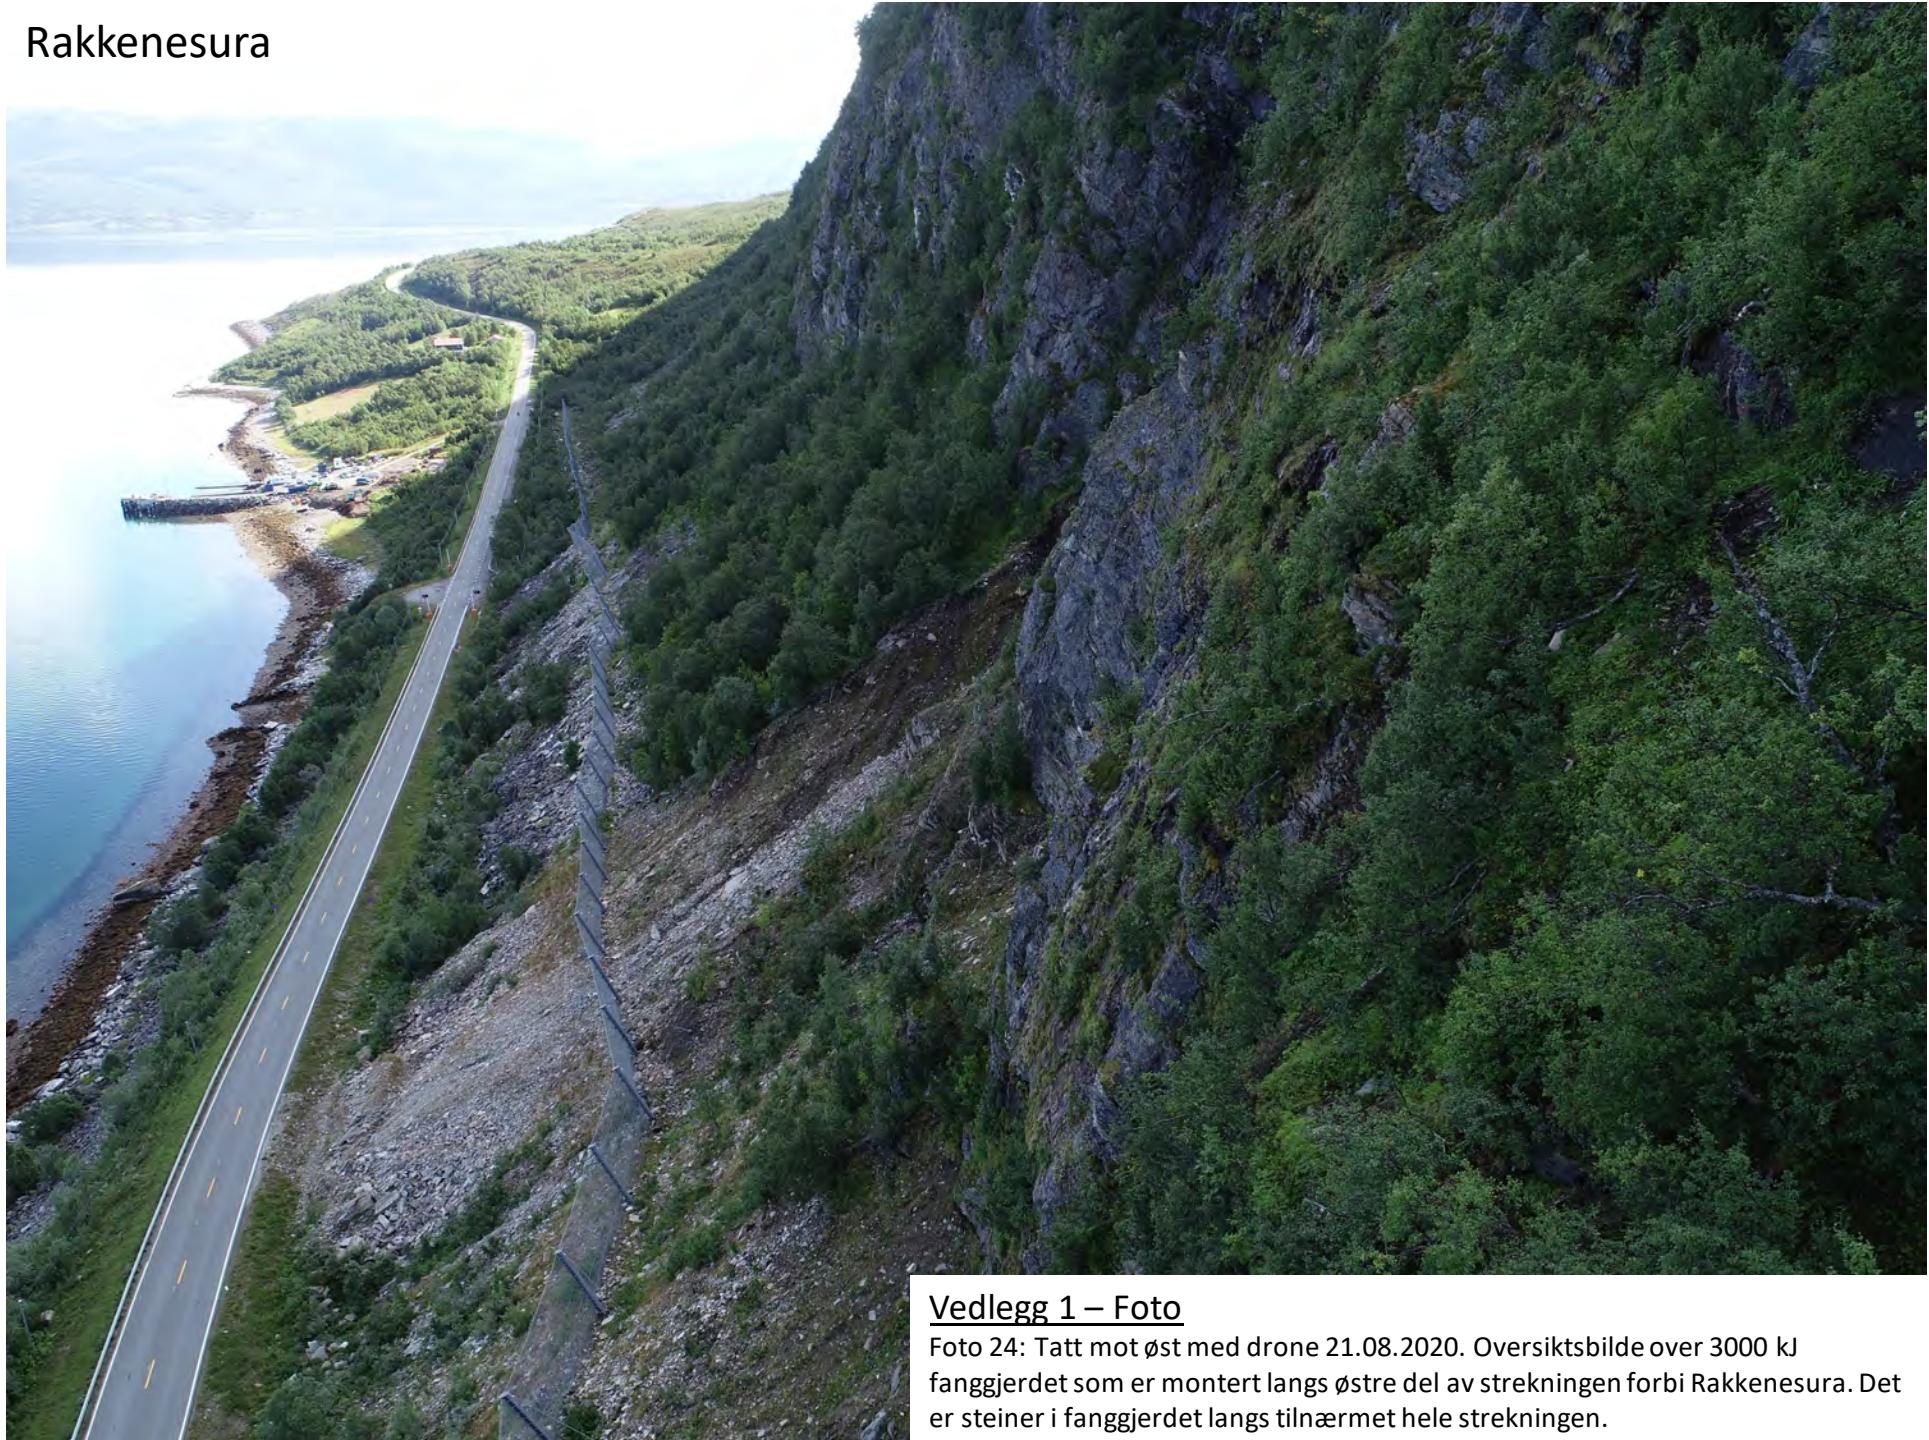
Rakkenesura

Foto 24: Tatt mot øst med drone 21.08.2020. Oversiktsbilde over 3000 kJ fanggjerdet som er montert langs østre del av strekningen forbi Rakkenesura. Det er steiner i fanggjerdet langs tilnærmet hele strekningen.
