INGENIØRGEOLOGISK RAPPORT TIL REGULERINGSPLAN KVÆNANGSFJELLTUNNELEN

Denne rapporten beskriver geologiske forhold og
ingeniørgeologiske vurderinger for prosjektet

Dato: 10.02.2021
Versjon: 02

Denne rapporten tar for seg Kvænangsfjelltunnelen. Planlagt tunnel er 3320 m lang med tverrsnitt T9,5. Rapporten beskriver geologiske forhold og ingeniørgeologiske vurderinger i prosjektet for reguleringsplan.

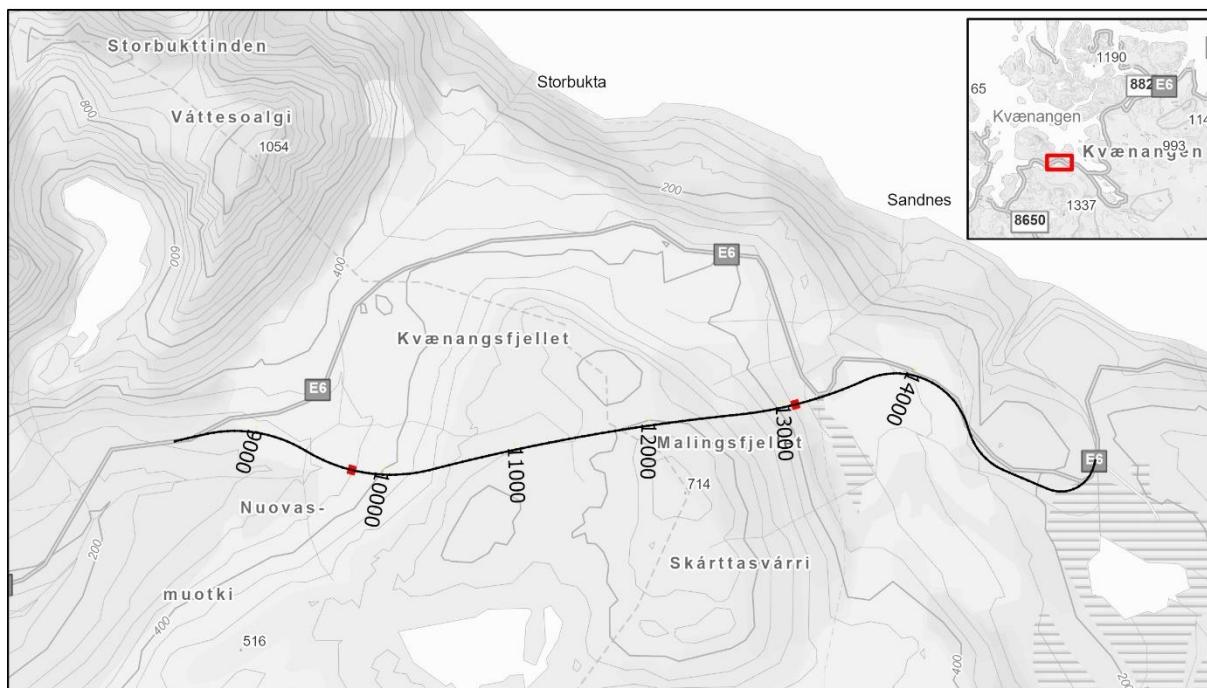
Figur 1: Oversiktskart som viser trasé for Kvænangsfjelltunnelen. Påhuggsområdene er markert med rødt i kartet.

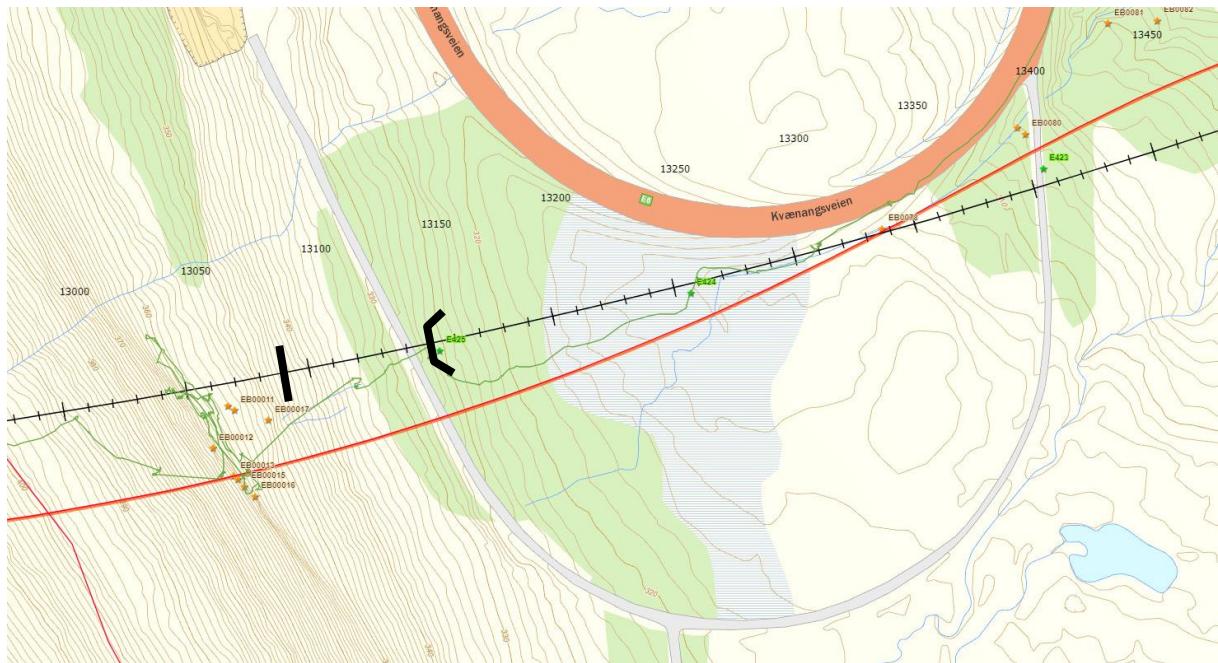
Figur 2: Oversikt over utførte grunnundersøkelser og innmålinger ved påhugg øst (utklipt fra web-kart).

prøvegravninger. Tabell 2 oppsummerer punktene som er undersøkt med hensyn til plassering, boret dybde, antagelser basert på resultater og metode benyttet. Der det ikke har vært adkomst eller behov for grunnundersøkelser er det gjort innmålinger av fjell i dagen. Registrert fjell i dagen fremgår av V-tegninger. På grunn av endret veglinje etter utførte grunnundersøkelser er det ikke foretatt grunnboringer av vestre påhuggsområde av Lingen Grunnboring.

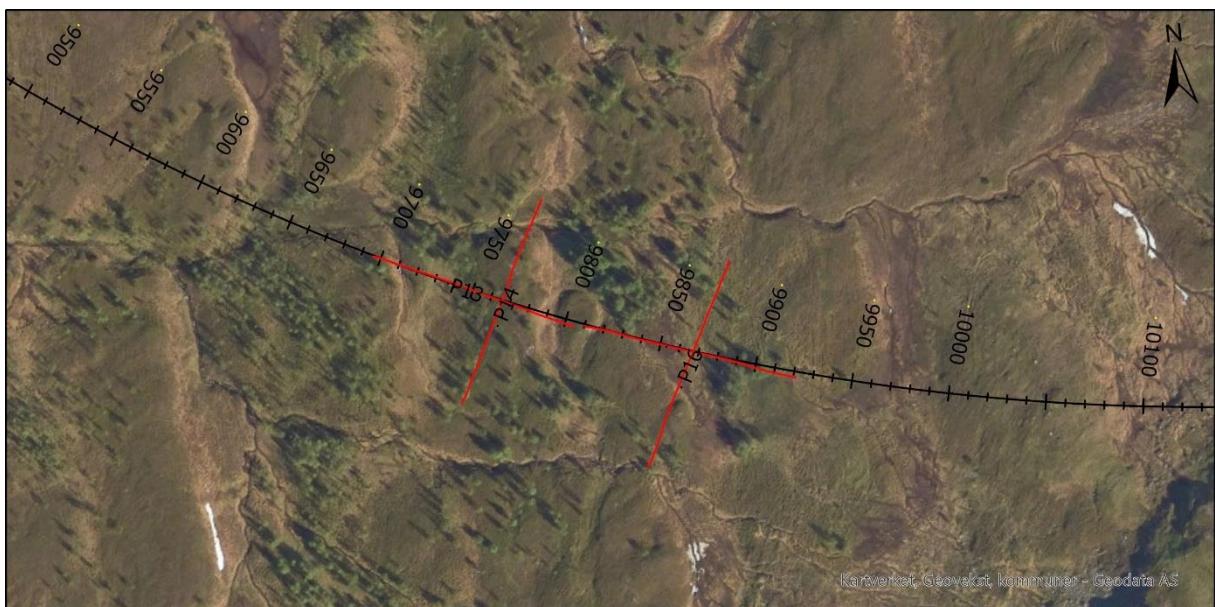
Figur 3: Påhuggsområde vest. Røde linjer angir utlegg for seismikkundersøkelser.

Totalt er 9 utlegg á 115-335 m utført for 3 lokaliteter langs traséen. Det er lagt tre linjer á 355 m på Malingsfjellet, to linjer á 115 meter ved påhugg øst, samt fire linjer á 115 meter ved påhugg vest. Se oversiktsbilder i Figur 3 og Figur 4 for nøyaktig plassering av utleggene i forhold til tunneltraséen.

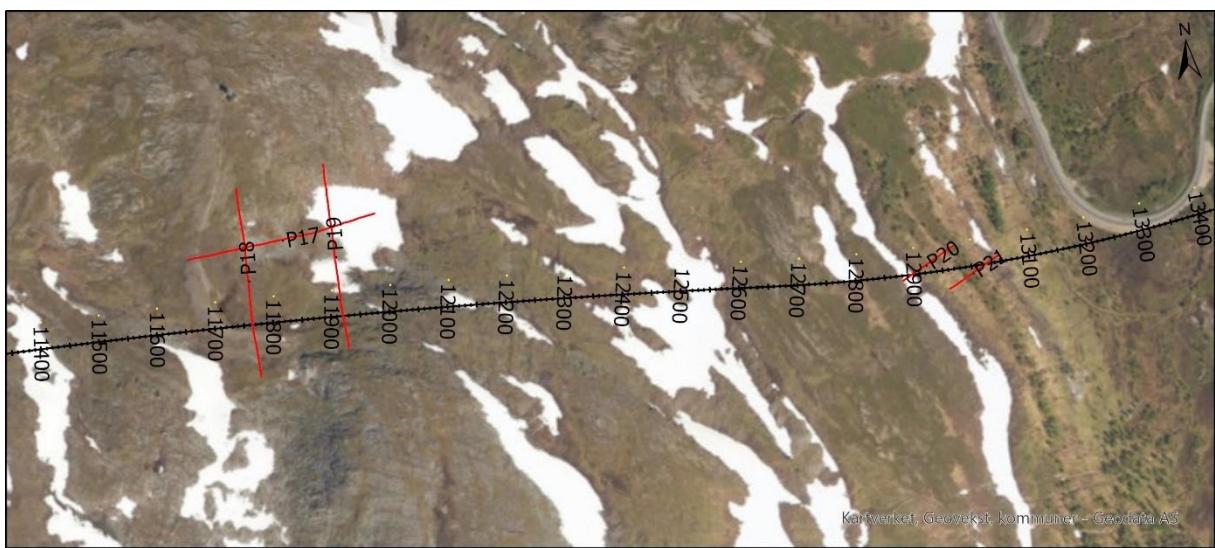
Figur 4: Antatt knusningssone og påhuggsområde øst. Røde linjer angir utlegg for seismikkundersøkelser.

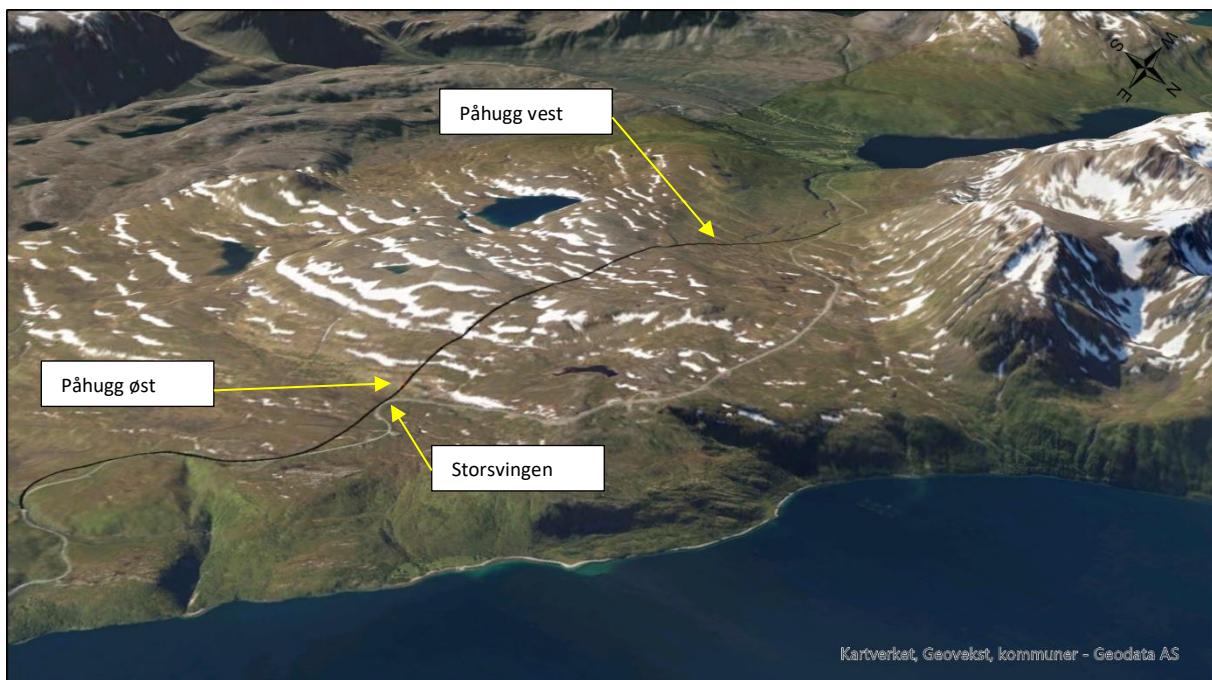
Figur 5: 3D-visning av terrenget ved Kvænangsfjellet. Traséen er vist med sort linje. Kilde: Kartverket.

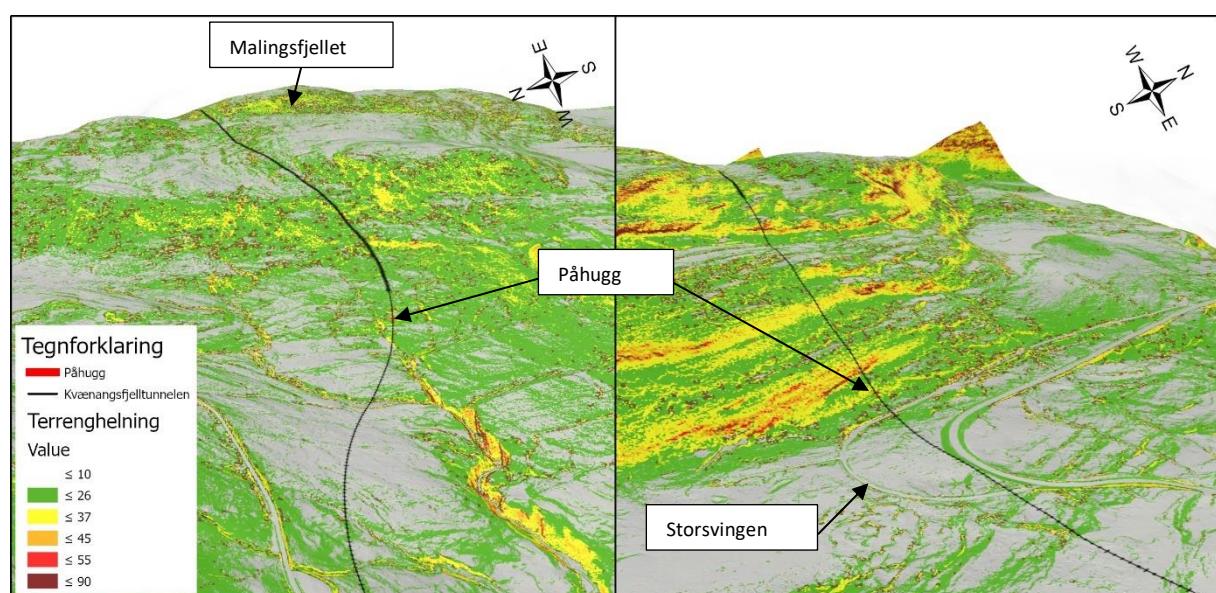
Figur 6: Terrenghelningskart i 3D lagt over skyggerelieff. Bilde til venstre er påhugg vest og bilde til høyre viser påhugg øst.

Vestre påhugg for Kvænangsfjelltunnelen er plassert i en bergrygg ca. 500 m sør for eksisterende E6. Påhuggsområdet er forholdsvis slakt med enkelte lokale skråninger med over 30° helning. Ved påhugg øst stiger terrenget mot vest ovenfor planlagt påhugg. Skråningen er terrassert, og det er 3 bratte partier med ca. 35° helning, se terrenghelningskart i Figur 6.

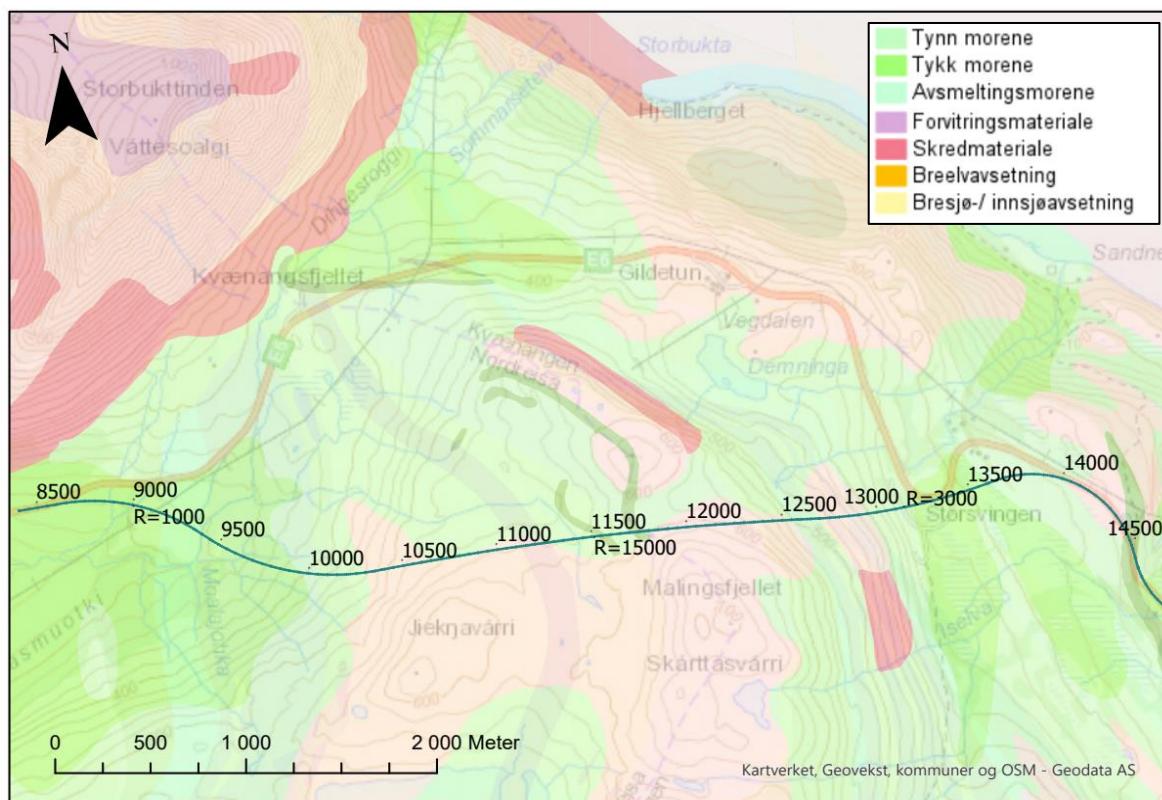
Figur 7: Løsmasser langs tunneltraséen.

Ved befaring er det observert bart fjell ved begge påhugg. Totalsonderinger viser 1-3 m til berg ved påhugg vest [29]. Løsmassene ved dette påhugget er tolket som siltig, sandig morene basert på dreietrykksondering. Grunnboringer utført av Lingen Grunnboring viser 7 m løsmassemektighet ved profil 13150 i forskjæring øst.

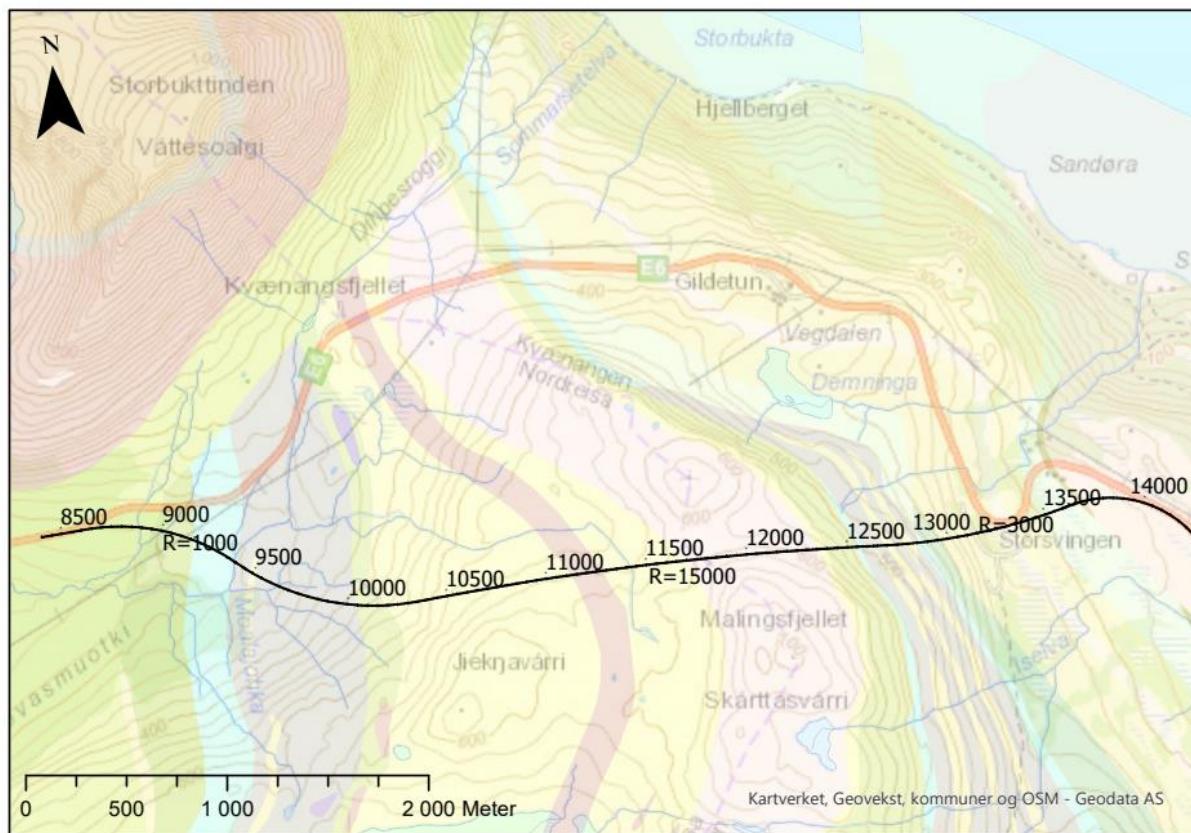
Figur 8: Berggrunnskart for området rundt Kvænangsfjelltunnelen (Kilde: NGU 1:50 000).

NGUs berggrunnskart (målestokk 1:50 000) viser store variasjoner i bergarter i planområdet. Kvænangsfjellet består av skyvedekker som stammer fra den kaledonske fjellkjedannelsen. Langs tunneltraséen er det primært Vaddas-dekket som er representert [10], med unntak av vekslinger av metaarkose og glimmerskifer ved Storsvingen som tilhører Corrovári-dekket. Vaddasdekket tilhører Reisadekkekomplekset, som består av ulike grupper med delvis omdannede sedimentære bergarter og en granittisk gneisformasjon.

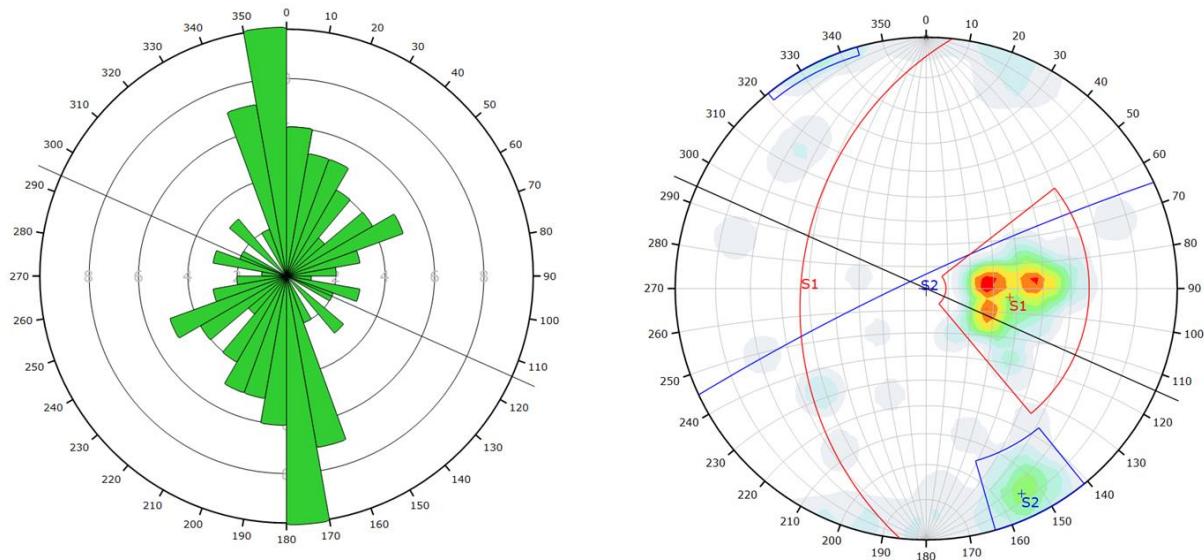
Figur 9: Sprekkerose og stereoplott for muskovittskifer ved påhugg vest. Tunnelorientering er vist med sort linje.

Sprekkesett	Strøk	Fall []	Sprekkeavstand	Ruhet	Kommentar
S1	186	37-50	0,2-5 cm	Ru, ujevn, plan	Lagdeling
S2	245	84-88	40-120 cm	Ru, ujevn, plan

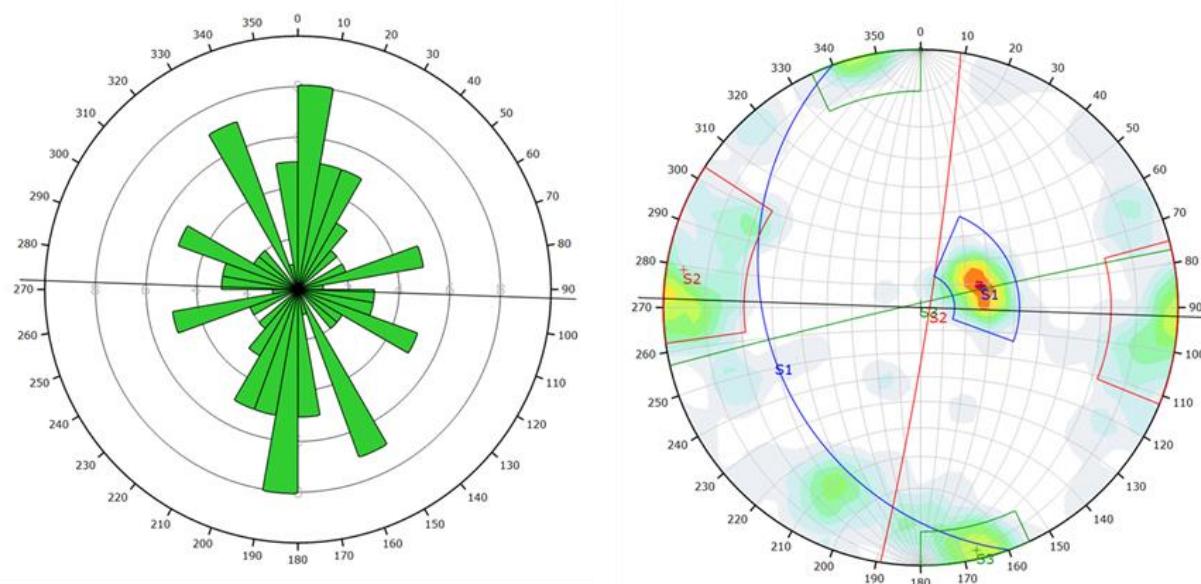
Figur 10: Sprekkerose og stereoplott for kvartsitt. Tunnelorientering er vist med sort linje.

Sprekkesett	Strøk	Fall []	Sprekkeavstand	Ruhet	Kommentar
S1	160-177	12-27	30-100 cm	Ru, bølgende	
S2	009	75-90	10-50 cm	Ru, bølgende	
S3	256	75-90	80-200 cm	Ru, bølgende

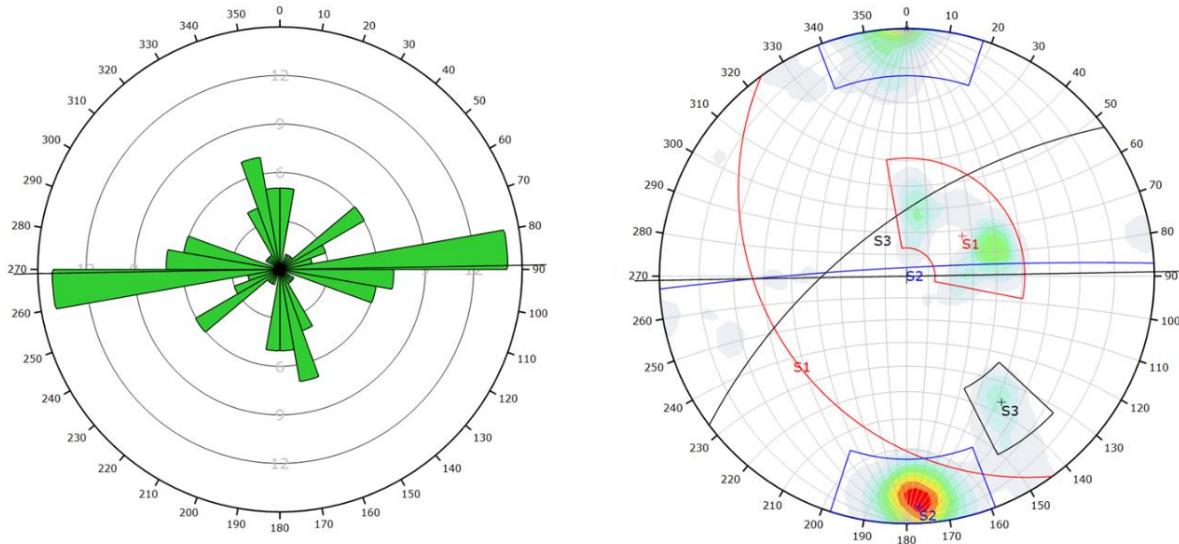
Figur 11: Sprekkerose og stereoplot for granittisk gneis. Tunnelorientering er vist med sort linje.

Sprekkesett	Strøk	Fall []	Sprekkeavstand	Ruhet	Kommentar
S1	144	31	20-50 cm	Ru	
S2	267	86	100-200 cm	Ru	
S3	233	65	100 cm	Ru

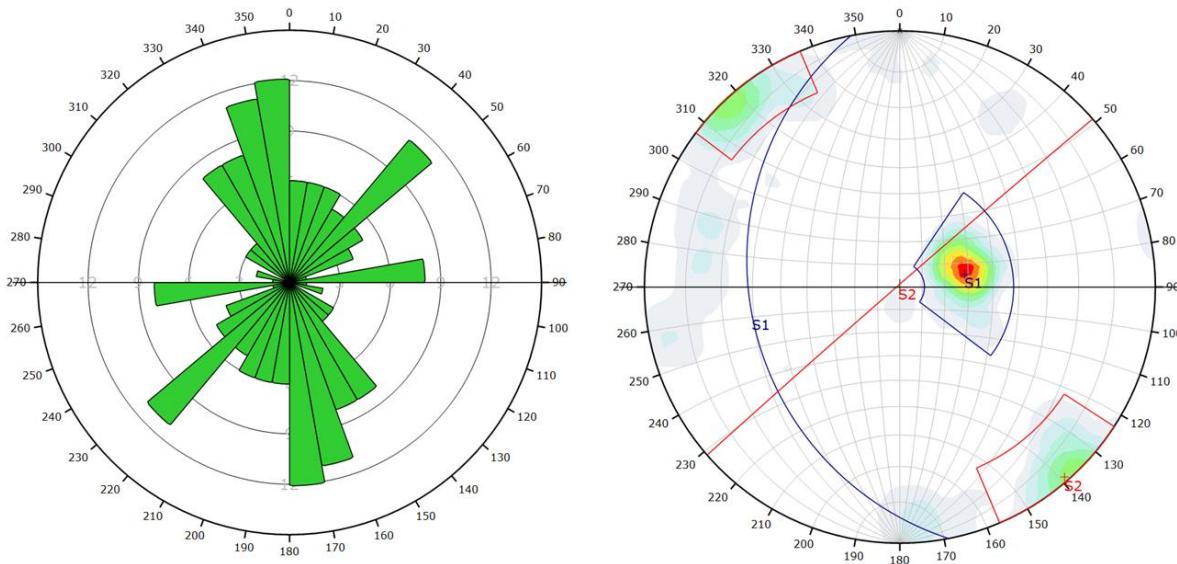
Figur 12: Sprekkerose og stereoplott for amfibolitt, metadiabas. Tunnelorientering er vist med sort linje.

Sprekkesett	Strøk	Fall []	Sprekkeavstand	Ruhet	Kommentar
S1	169	29	5-10 cm	Ru, bølgete	
S2	229	89	50-200 cm	Ru, bølgete

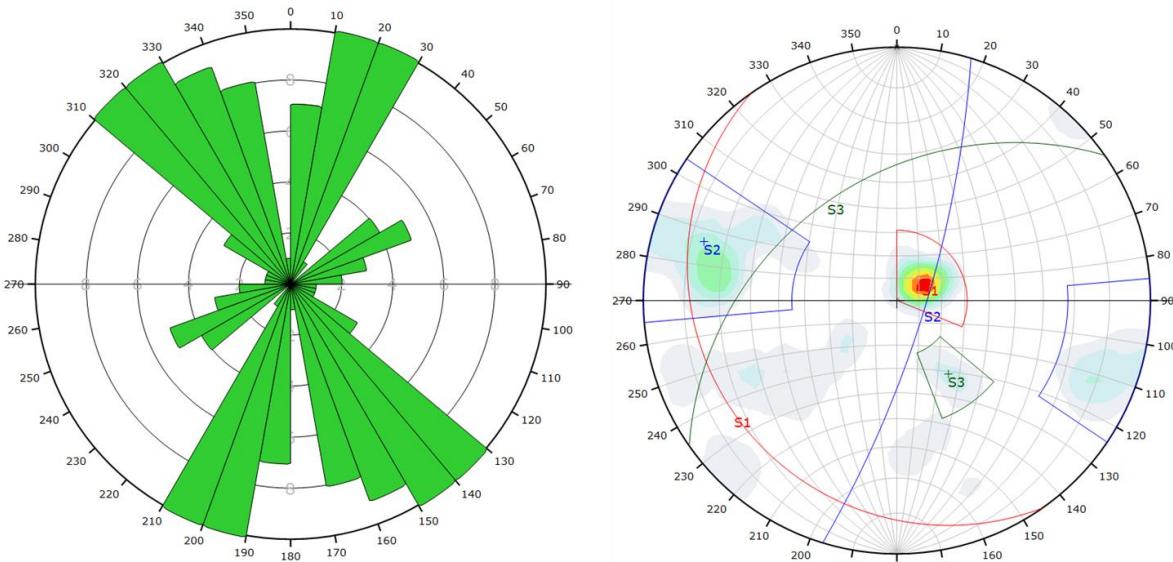
Figur 13: Sprekkerose og stereoplott for glimmerskifer/metaarkose. Slått sammen for begge glimmerskifrene på østsiden av traséen.

Sprekkesett	Strøk	Fall []	Sprekkeavstand	Ruhet	Kommentar
S1	130-170	14	1-50 cm	Plan, ru/glatt bølgete	Lagdeling
S2	010-030	60-80	40-100 cm	Plan, ru /glatt, bølgete	Steilt sett
S3	235-260	30-45	10-75 cm	Glatt, bølgete

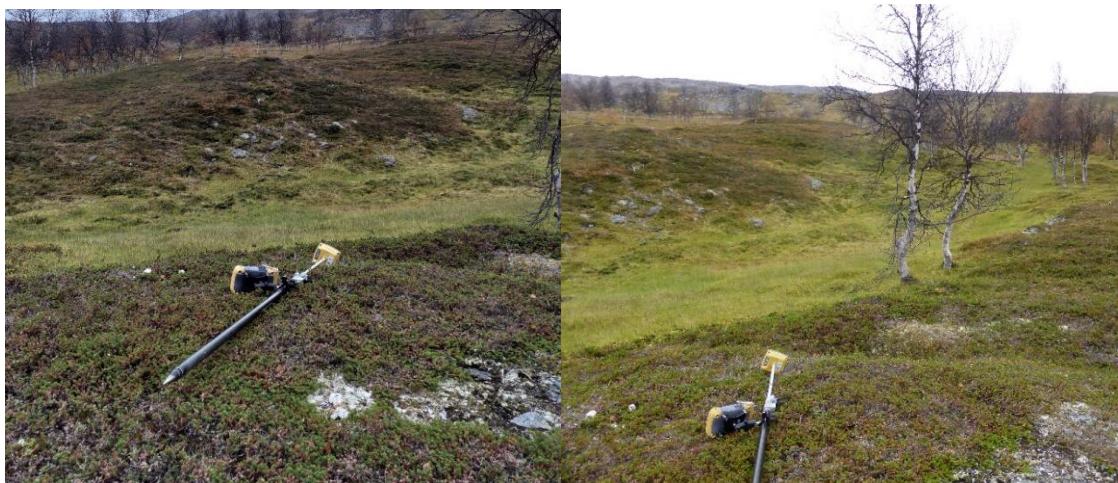
Figur 14: Det er observert en forsenkning i terrenget like etter påhugget.

I felt er det observert en forsenkning i terrenget ca. 30 m vest for påhugg vest, ved profil 9790.

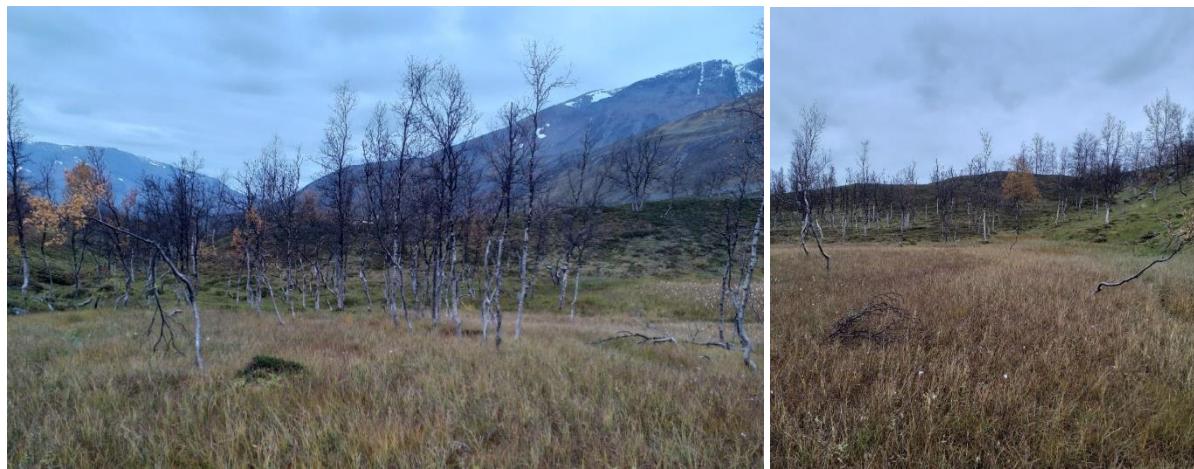
Figur 15: Myr ved profil 9650.

Under den ingeniørgeologiske feltkartleggingen ble det registrert myr ved profil 9650 og ved profil 9840.

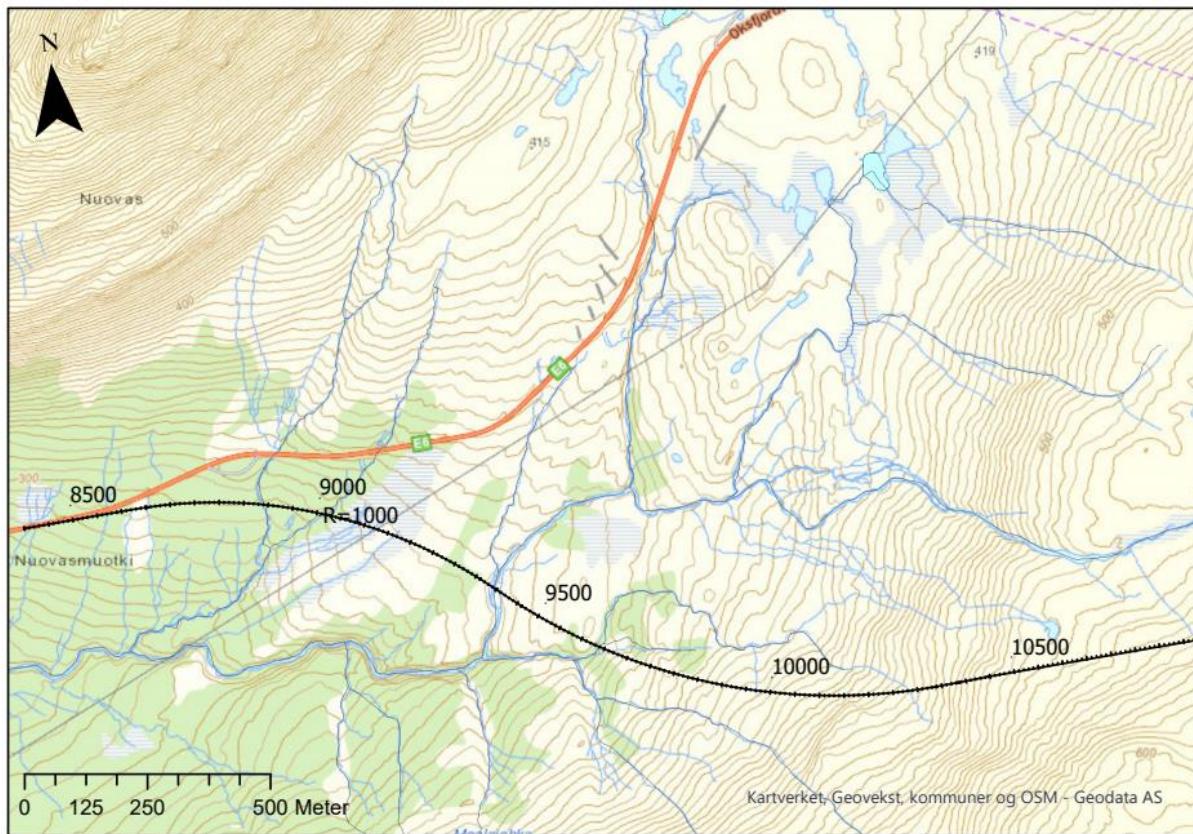
Figur 17: Utsnitt av kart ved vestre påhugg. Viser forplantningen til elvehierarkiet til Fiskeelva.

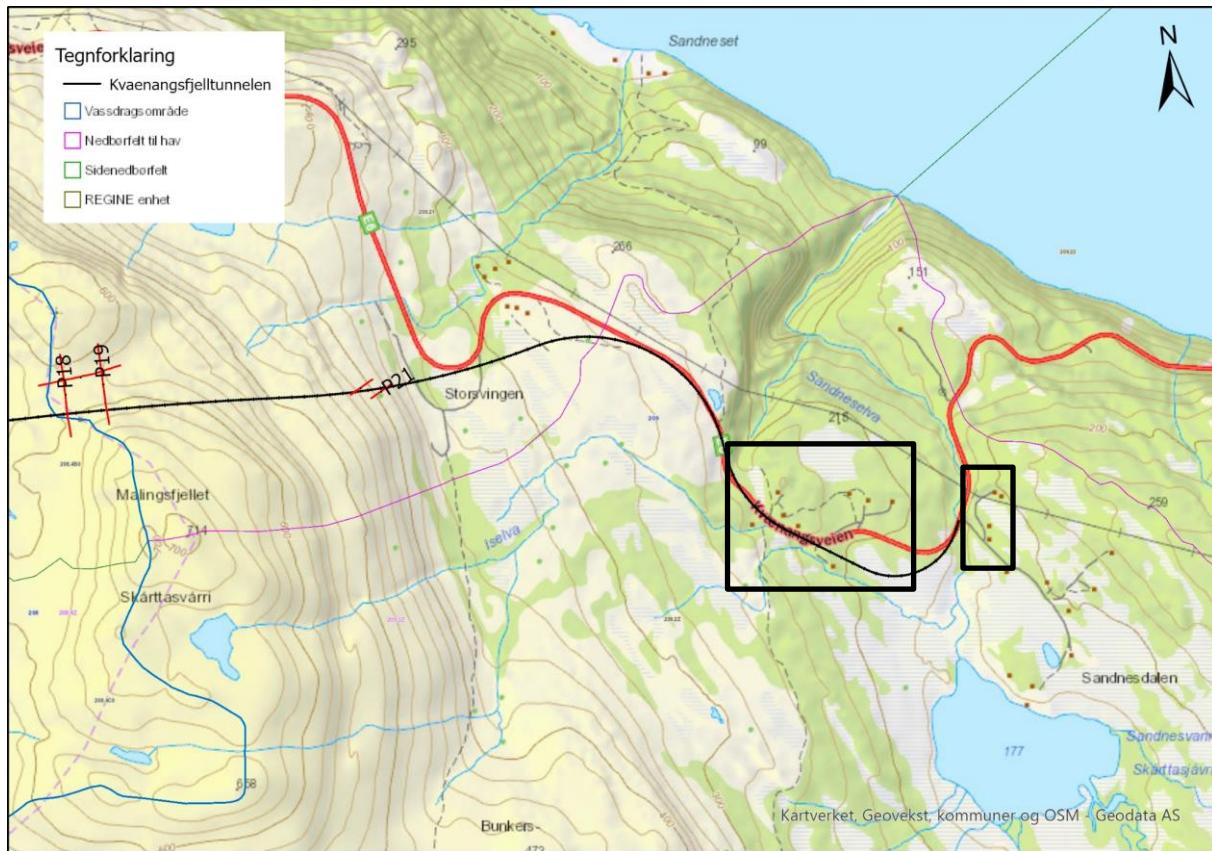
Figur 18: Kartet viser nedbørfelt og områder med grunnvannsbrønner. Det er registrert drikkevannskilder innenfor de svarte rammene.

Befaring av drikkevannskilder viser at det er flere private brønner sørøst for Kvænangsfjelltunnelen, i området ved Sandnes. Enkelte fritidsboliger henter vann fra bekk. Det er også registrert brønner og pumper for vintervann. Alle brønner er lokalisert nedstrøms tunnelen og det er stor avstand til Kvænangsfjelltunnelen.

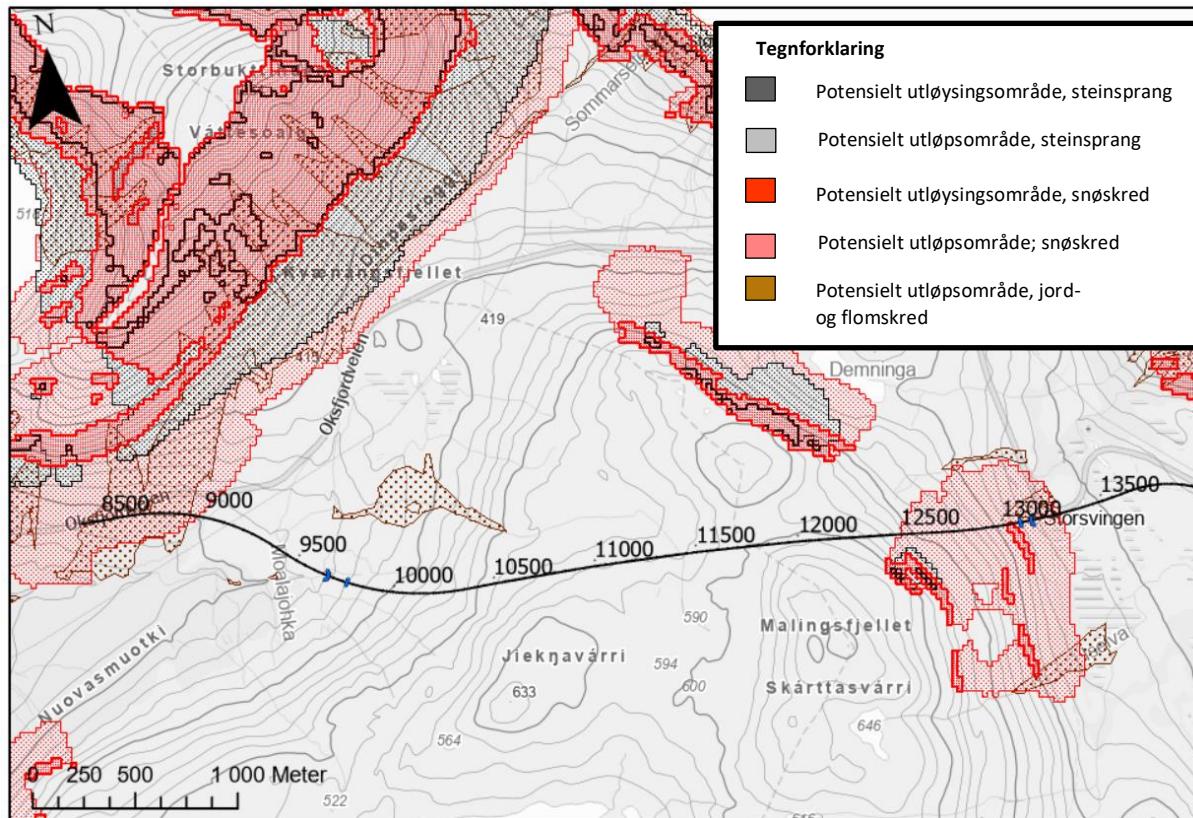
Figur 19: Aktionsområder for skred i bratt terregn. (Kilde datagrunnlag: API og WMS fra NGU). Rød farge viser aktionsområder for snøskred, sort/grå farge viser aktionsområder for steinsprang og brun farge viser aktionsområder for jord- og flomskred.

Figur 19 viser aktsomhetsområder for skred i bratt terregn, med planlagt vegtrasé inntegnet. Påhugg vest er plassert utenfor aktsomhetssonner for skred, mens påhugget i øst ligger innenfor et aktsomhetsområde for snøskred. Påhuggsområdet i øst grenser også til et aktsomhetsområde for jord- og flomskred.

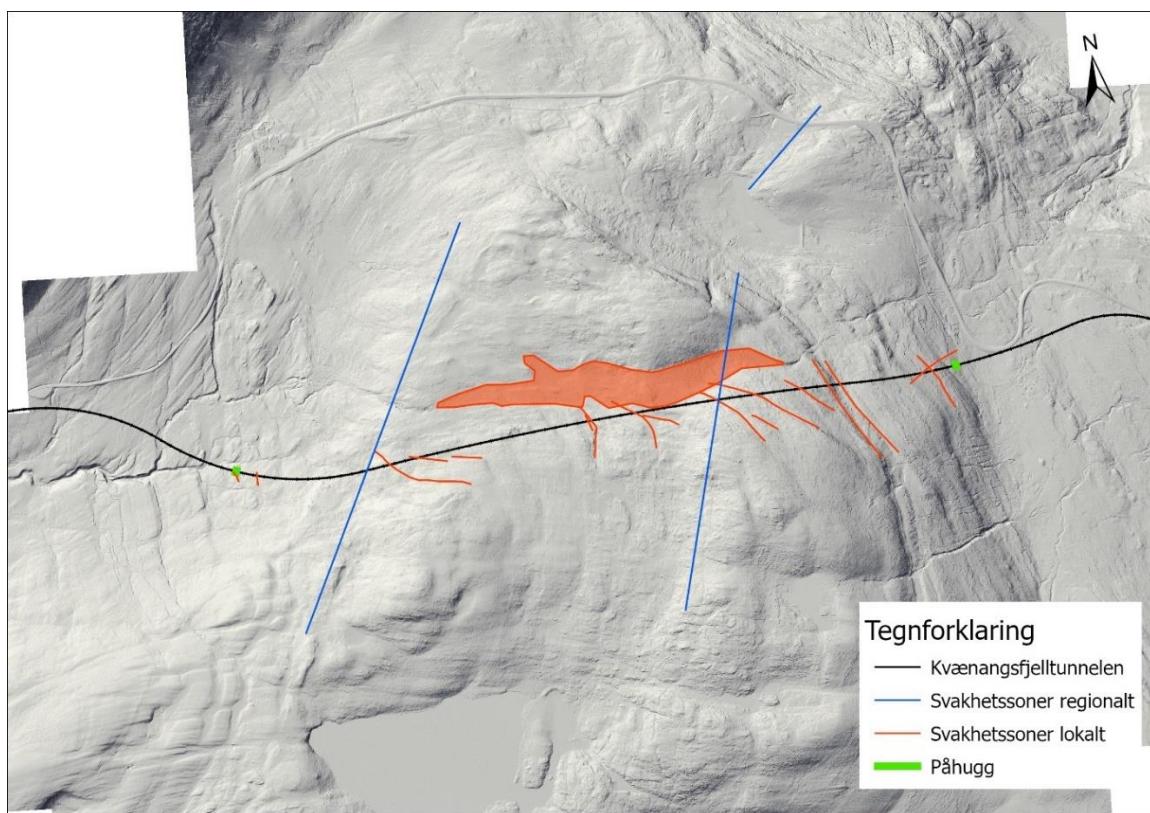
Figur 20: Antatte svakhettssoner langs tunneltraséen.

Antatte svakhettssoner som berører tunneltraséen er vist i Figur 20. Det forventes at svakhettssonene nærmest påhuggene vil ha størst påvirkning for tunnelen. Dette gjelder spesielt på østsiden av tunnelen hvor det er gjentatte bergartsgrenser i tillegg til avdekkede svakhettssoner fra seismikk.

Polygon i Figur 20 viser en antatt større svakhetssone på nordsiden av tunneltraséen. Det forventes ikke at denne sonen påtreffes i tunnelen. Basert på registrering i felt og skjønnsmessig vurdering antas sonen å ha et fall mot nord. Det forventes dermed ikke store utfordringer med passering av denne sonen. Den seismiske hastigheten i berget indikerer granitt/gneis, noe som samsvarer godt med den granittiske gneisen observert i felt.

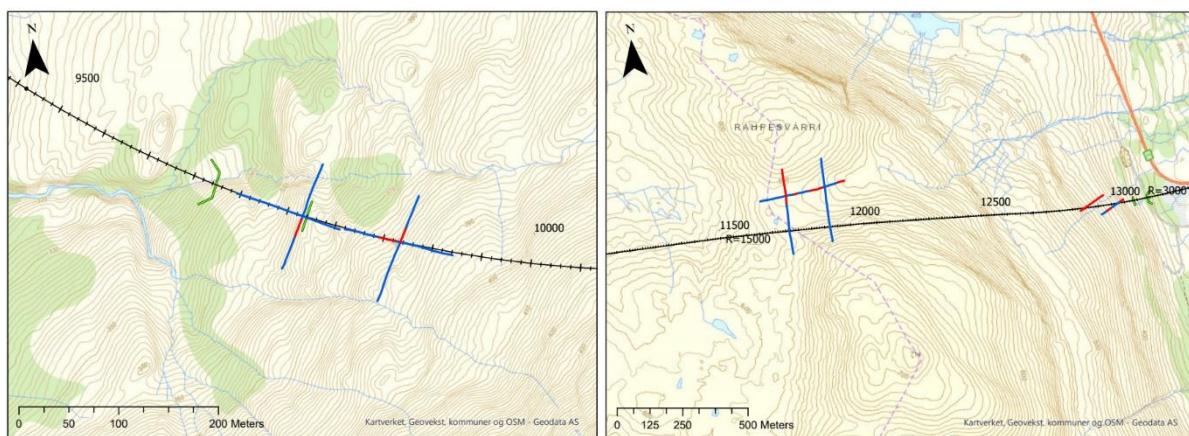
Figur 21: Antatte svakhetssoner fra seismikk er markert med rødt på utleggene i figuren.

Antatt svakhetssone registrert ved profil 9850 går parallelt med tunnelen (se Figur 21). Bergoverdekningen her er ca. 25 m. Lydhastigheten er målt til 4300 m/s, noe som ansees som moderat oppsprekkingsgrad. Det forventes ikke større utfordringer ved passering av denne sonen. Antatt svakhetssone ved profil 9870 går på tvers av tunnelen og her er bergoverdekningen ca. 28 m. Lydhastigheten er målt til 4100 m/s, moderat oppsprekking. Det forventes ikke større utfordringer ved passering av denne sonen.

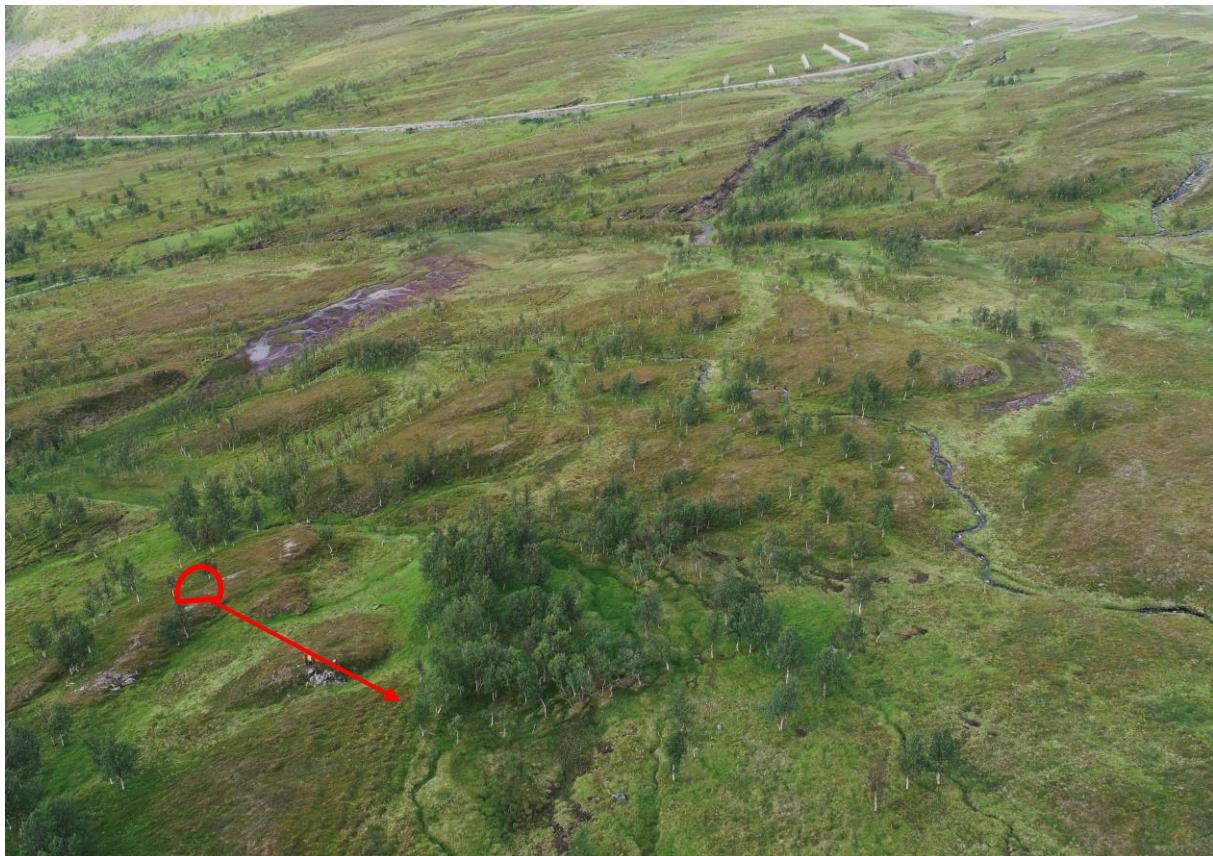
Figur 22: Påhugg vest er planlagt plassert i bergknaus markert med rødt omriss (omtrentlig plassering). Retning på traséen er angitt med rød pil.

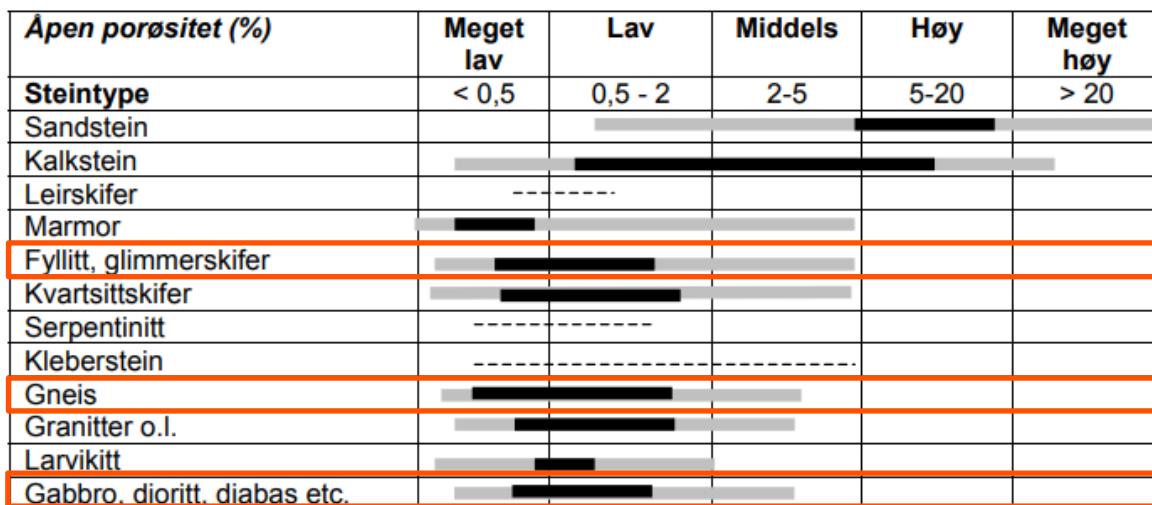
Figur 23: Skjermbilde fra SINTEFs infoark «Materialdata for naturstein. Typiske verdier». Røde rektangler markerer aktuelle bergarter som det ventes å treffe langs traséen til Kvænangsfjelltunnelen.

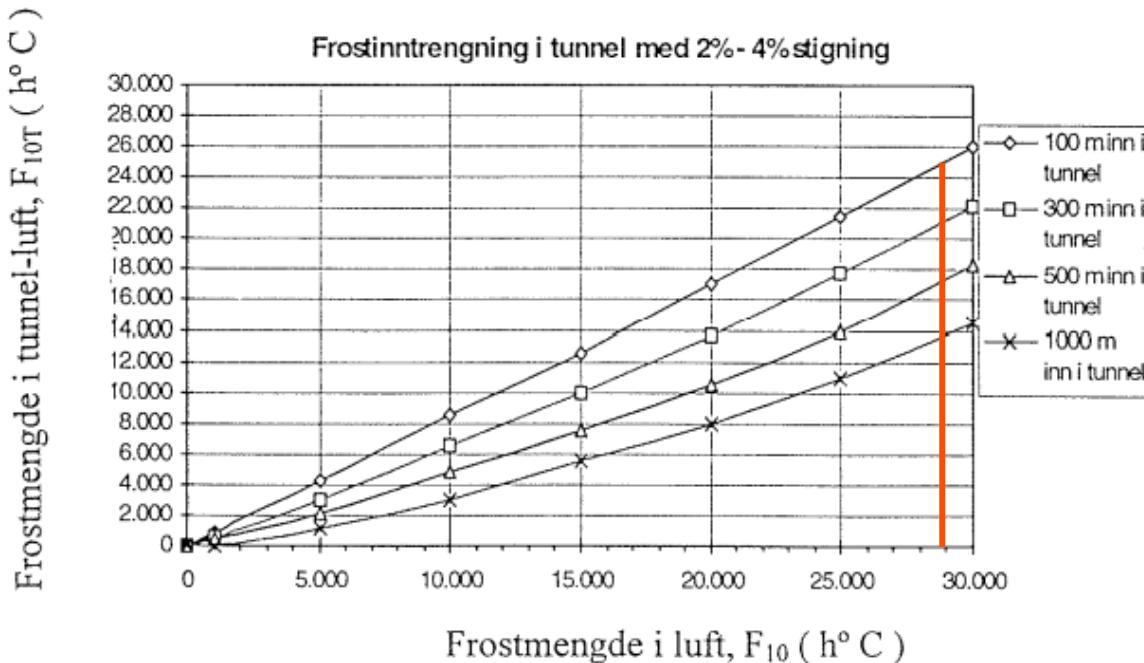
Figur 24: Korreksjon av frostmengde på bakgrunn av tunnelens stigning.

Omragnet på bakgrunn av stigningen i tunnelen (se Figur 24), fås frostmengden i tunnel-luft som en funksjon av frostmengden i luft og hvor langt inn i tunnelen man er kommet.

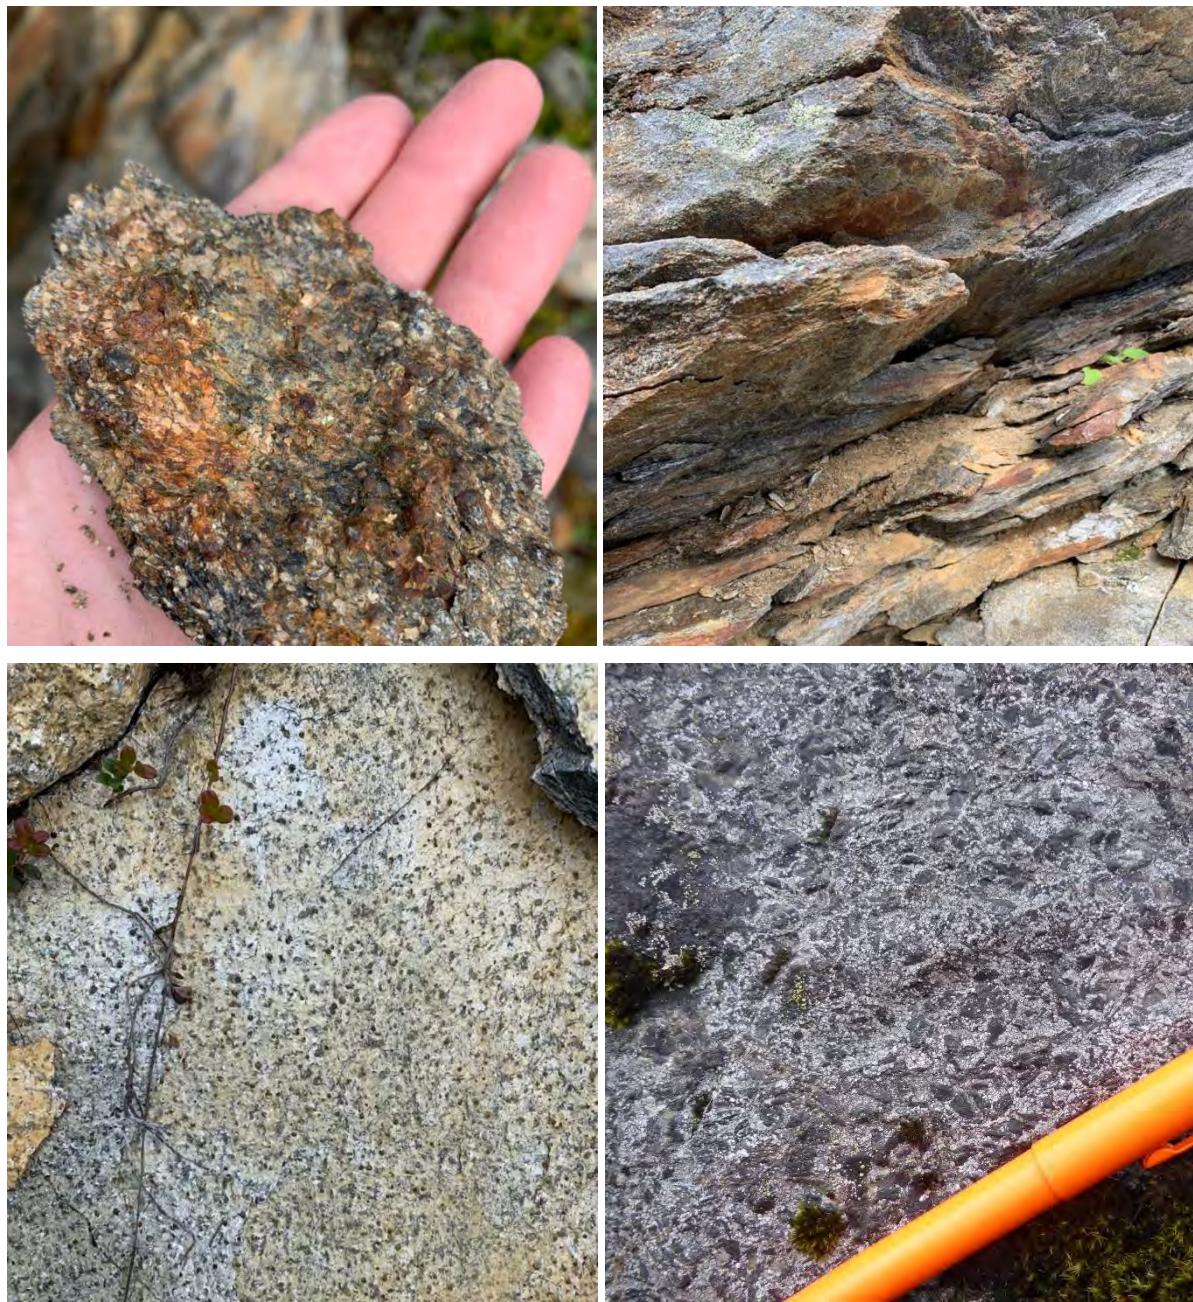
Figur 1: Muskovittskifer observert på vestsiden. Granatglimmerskifer med innslag av hornblende.

I påhuggsområdet mot vest er det observert en løs skifer med soner med muskovitt, biotitt og amfibol. Soner med muskovitt og godt utviklede krystaller av staurolitt/hornblende.

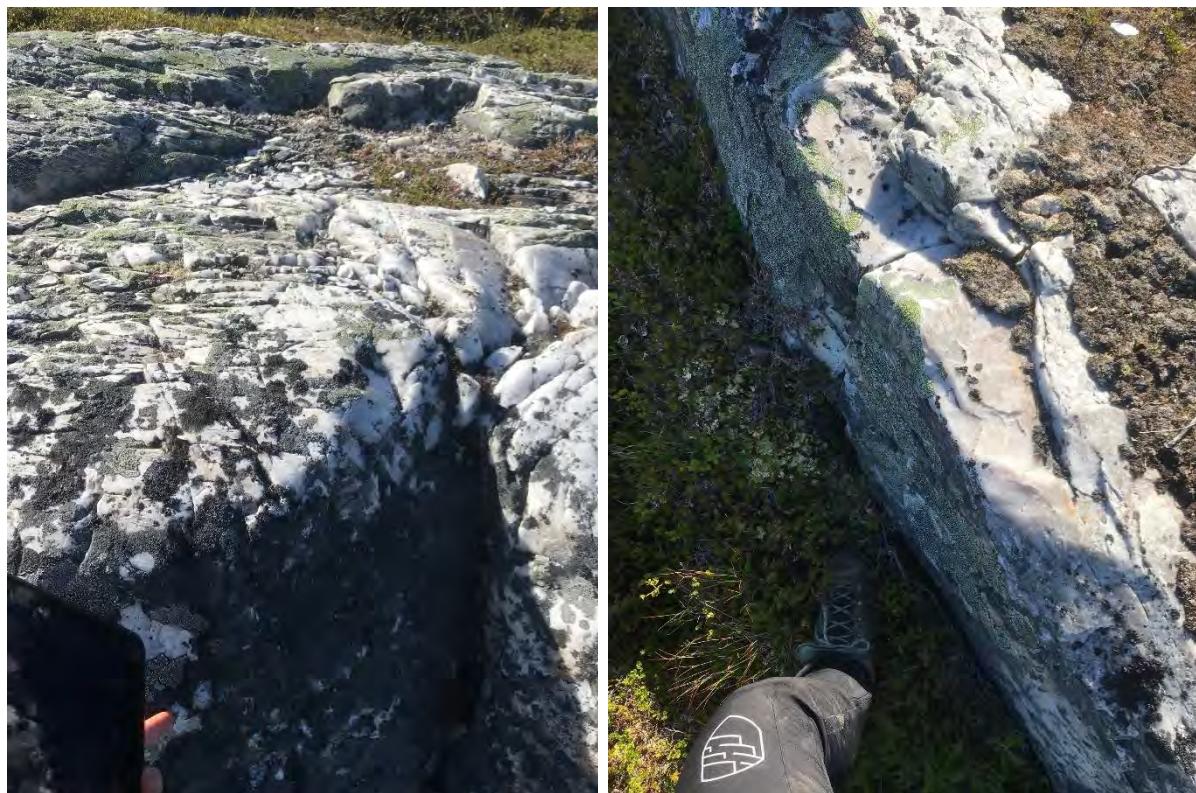
I kvartsittlaget er det under befaring observert innslag av metaarkose og diabas.

Figur 2: Bilder tatt ved latitude, longitude 69.88604453, 21.61450173.
