INGENIØRGEOLOGISK RAPPORT TIL REGULERINGSPLAN KVÆNANGSFJELLTUNNELEN

Denne rapporten beskriver geologiske forhold og
ingeniørgeologiske vurderinger for prosjektet

Dato: 10.02.2021
Versjon: 02

Denne rapporten tar for seg Kvænangsfjelltunnelen. Planlagt tunnel er 3320 m lang med tverrsnitt T9,5. Rapporten beskriver geologiske forhold og ingeniørgeologiske vurderinger i prosjektet for reguleringsplan.

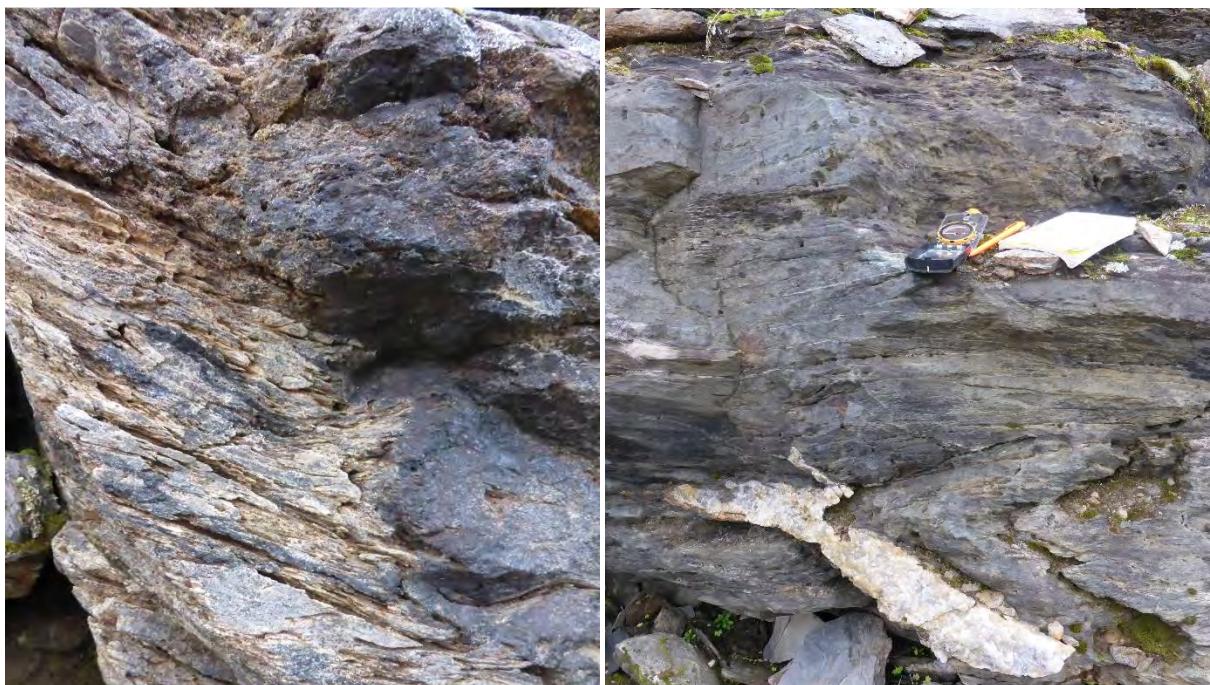
Figur 3:Bilde til venstre viser bergartsgrense mellom metaarkose og diabas. Bilde til høyre viser diabasen med kvartsintrusjon.

Ved svakhettssone langs bekk (profil 11400) er det observert bergartsgrense mellom metaarkose og diabas.

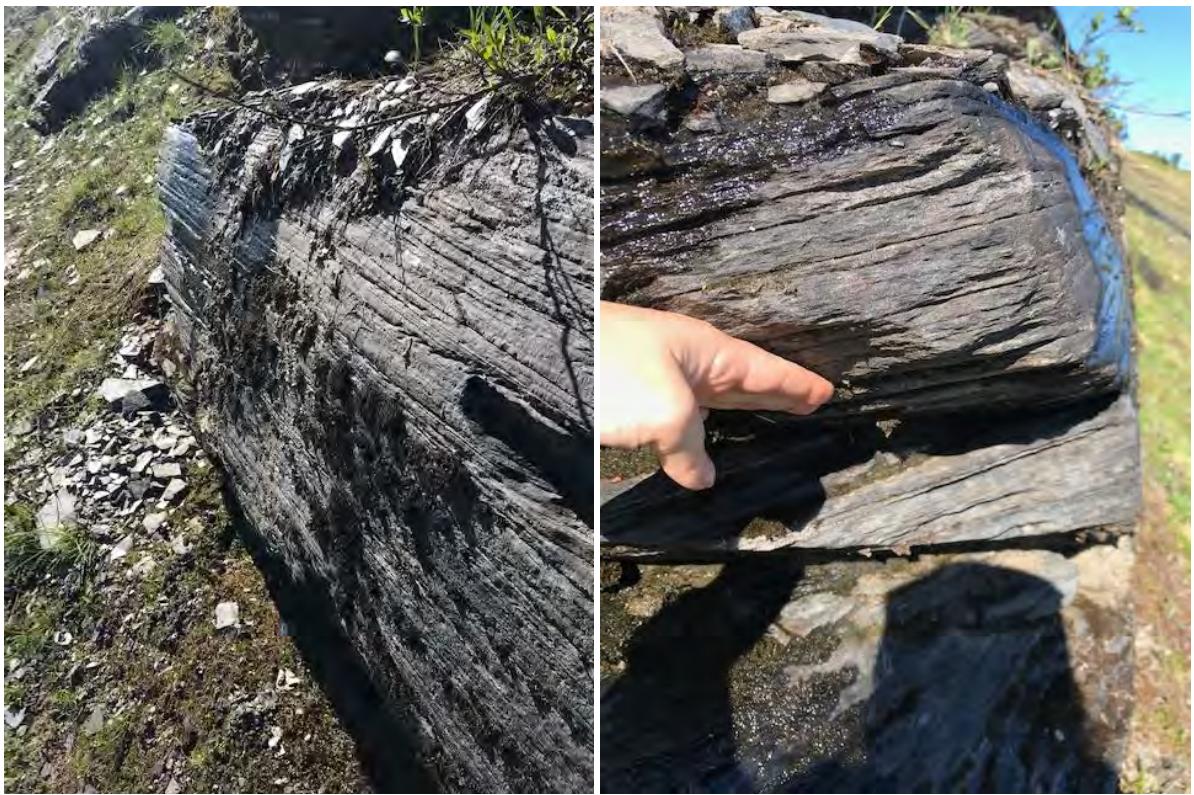
Figur 4: Innslag av diabas og metaarkose i kvartsittlaget.

I kvartsittlaget er det under befaring observert innslag av metaarkose og diabas.

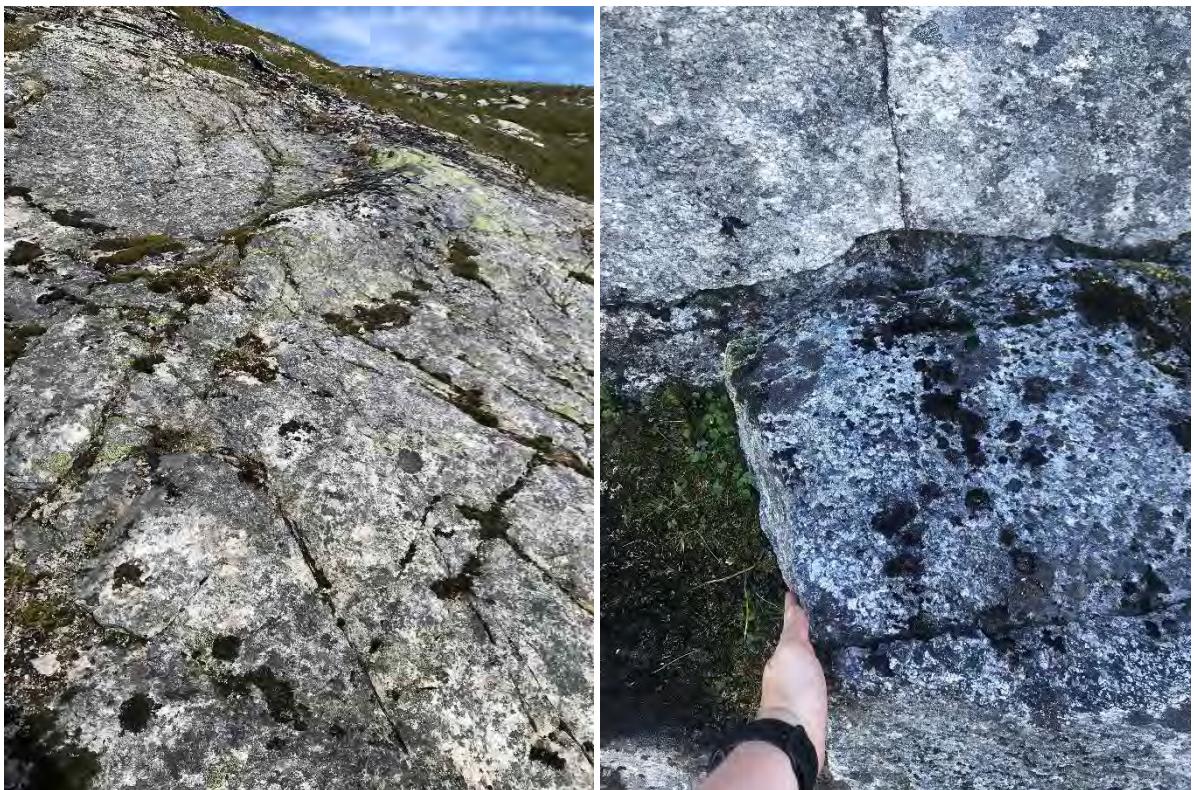
Figur 5: Granittisk gneis (T.v: Bilde tatt ved latitude 69.88843321, longitude 21.58575300. T.h: Bilde tatt ved latitude 69.88606649, longitude 21.60140923).

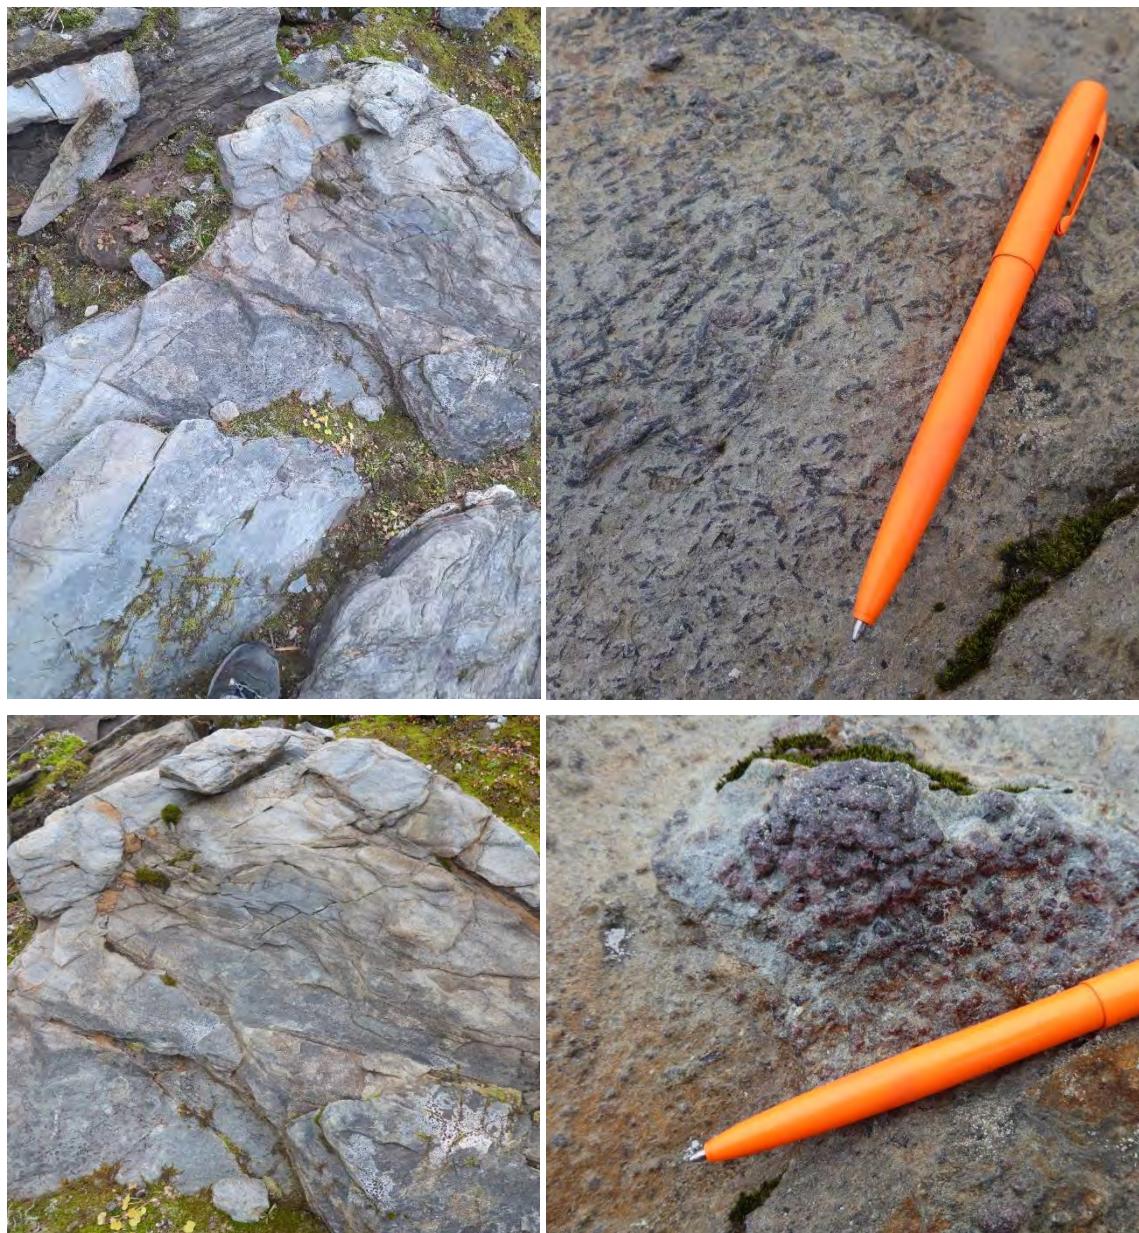
Figur 6: Metadiabas (tv) og amfibolitt (th). I amfibolitten er det observert hornblend og granater.

Det er observert amfibolitt med vekslende innslag av metadiabas mellom profil 11120-11280.

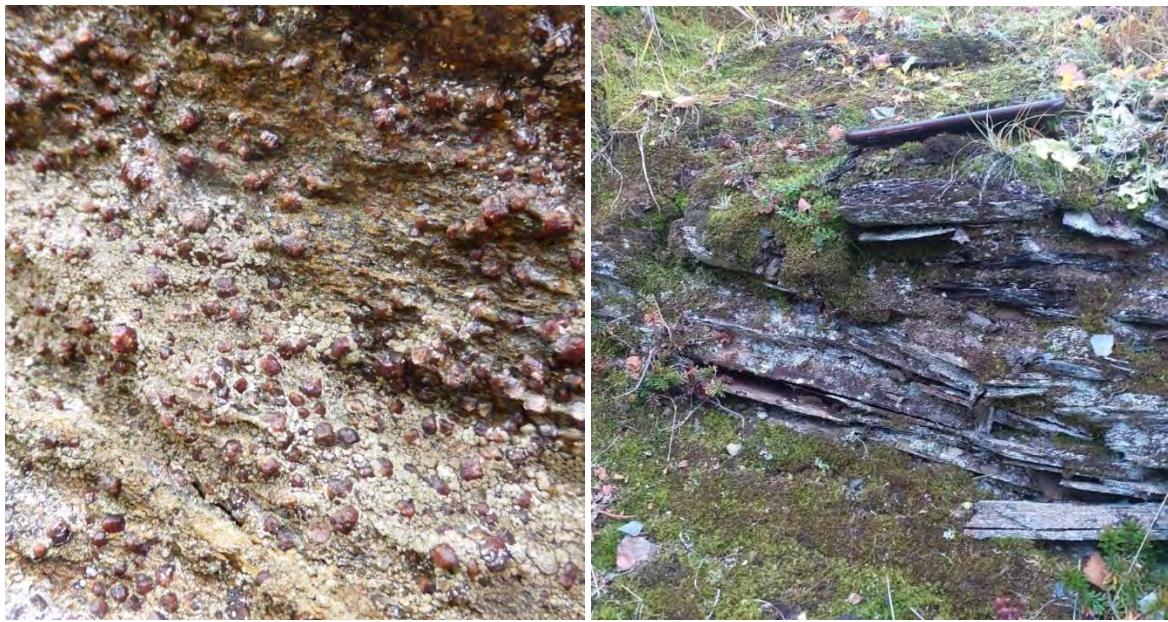
Figur 7: Glimmerskifer med granat til venstre ca. profil 10150. Tydelig skifrightsplan i bilde til høyre, ca. profil 9700.

Glimmerskiferen er registrert med tydelige og tette skifrightetsplan. Enkelte steder er det observert mye granat.

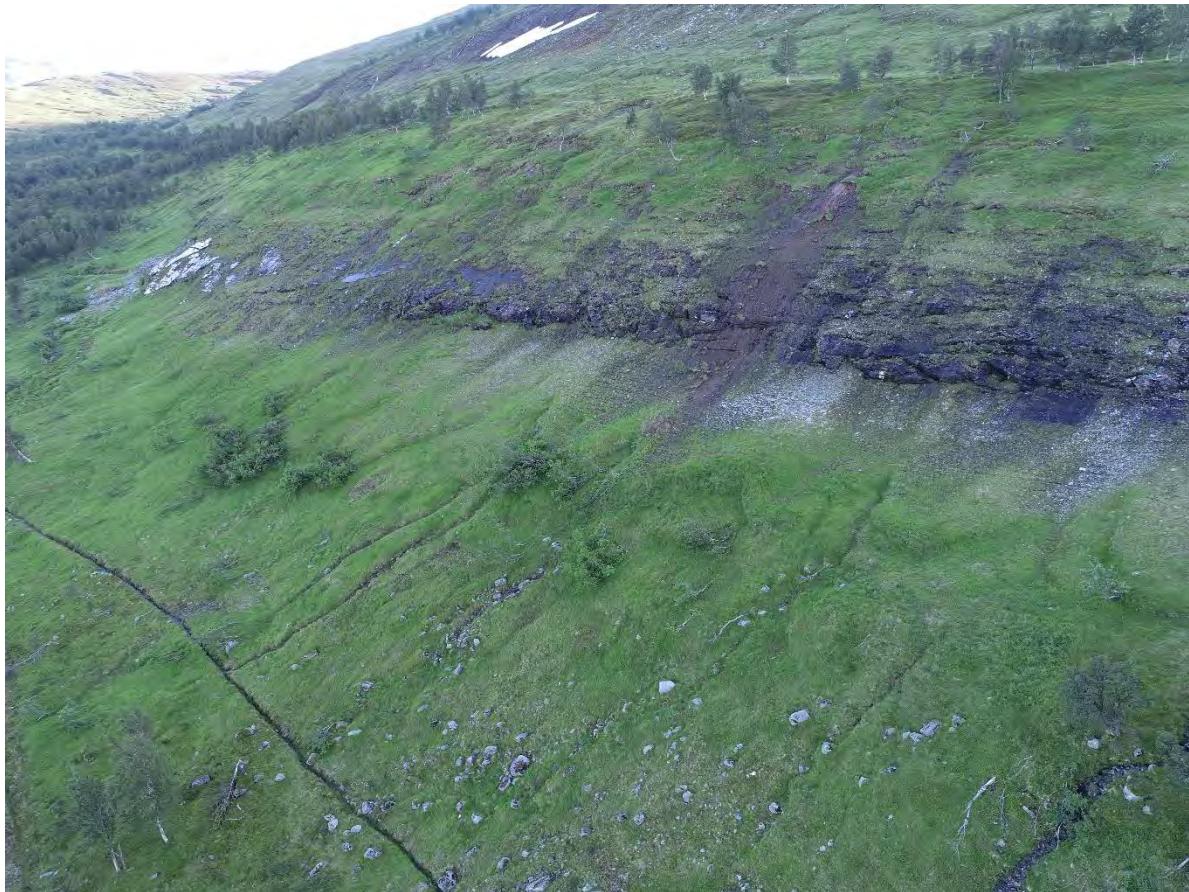
Ved påhugg øst er det registrert glimmerskifer.

Figur 8: Dronefoto av påhugg øst.

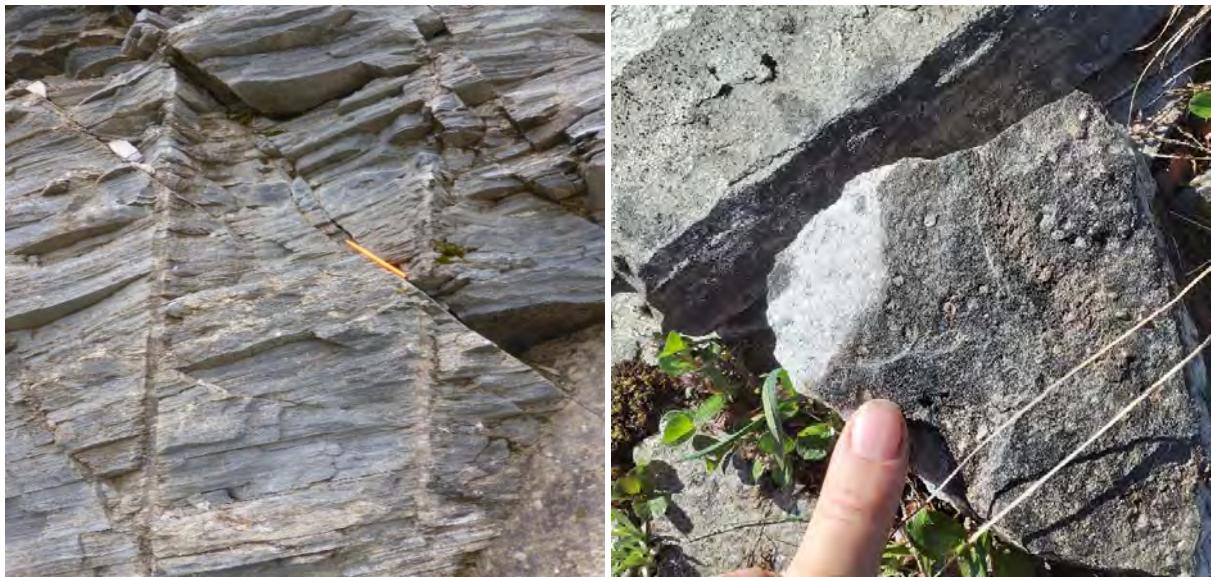
Figur 9: Bilde til venstre viser glimmerskifer i bruddet ved Storsvingen. Bilde til høyre viser glimmerskifer med innslag av granater i påhuggsområdet.
