KVÆNANGEN KOMMUNE

PROSJEKTNUMMER 10220957

G01 KVÆNANGEN SKREDFAREVURDERING SNØSKUTERLØYPER

DATO: 25.06.2021

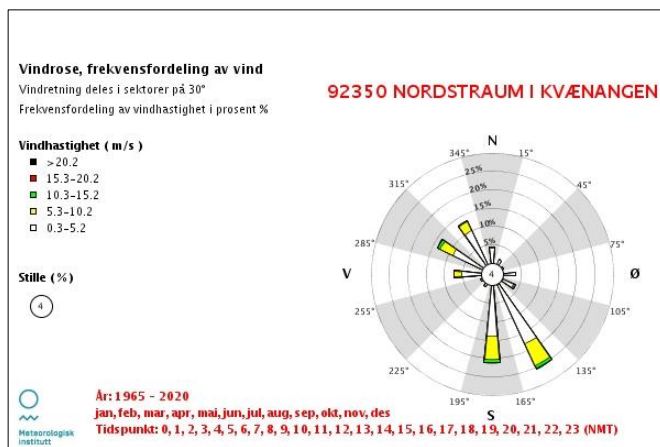
Figur 3: Vindrose fra klima.no

Data fra værstasjon Nordstraum i Kvæningen viser at dominerende vindretning i området er fra sørøst og nordvest, se Figur 3. Den varierende topografien påvirker vindretningen lokalt og vil skape variasjoner på hvordan vinden påvirker de ulike lokalitetene. Generelt varierer værforholdene betydelig fra de ytre strøkene til de indre strøkene av kommunen.

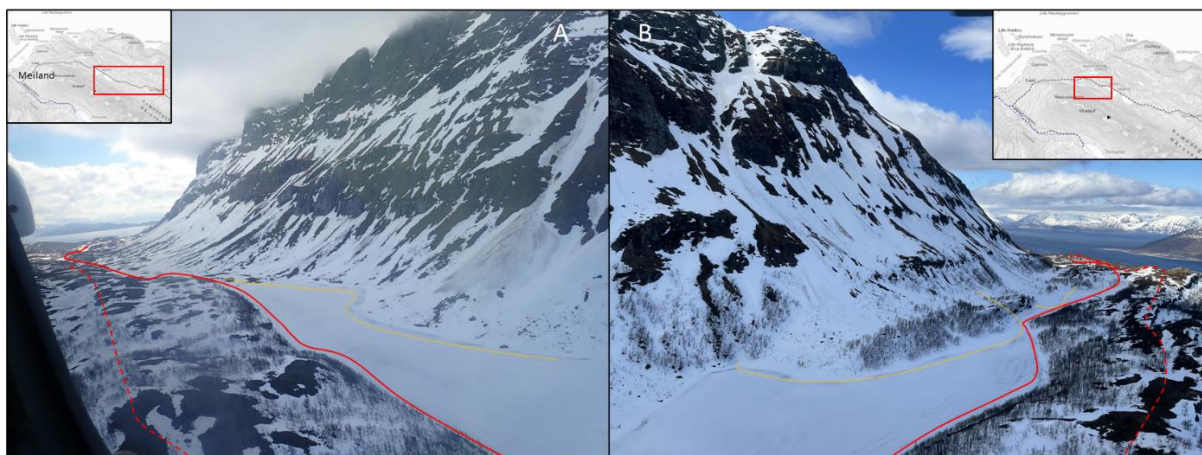
Figur 5: Nordlige delen av løypa er det skredvifter langs skråningsfoten. Med to større vifter ved Langvatnet (A) Langvatnet sett mot sør og (B) Langvatnet sett mot nord og der løypa svinger til Meiland. Rød linjer viser planlagt løype. Rød stiplet linje viser anbefalt linje for trasé. Gule linjer viser observerte skredvifter.

Lengst nord på strekningen fra Valan til Meiland er det løснеområder formet som skålformer og skar der det vil akkumuleres snø med vær fra sørvest. Dalsiden er preget av at det har gått snøskred her. Det er flere skredvifter ned til dalbunnen. Skråningen er jevn og glatt. Det har blitt modellert snøskred fra denne skråningen ved hjelp av RAMMS::Avalanche for å få et inntrykk av utløpslengdene til skred ved ulike scenarier. Modelleringene antyder at skred kan nå løypa i nordre del ved Langvatnet.

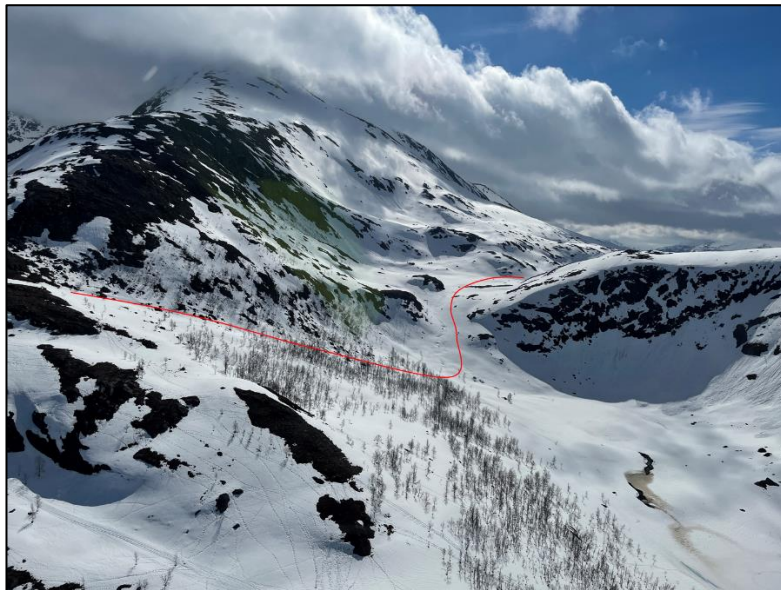
Figur 7: Meilandsdalen mot Nordreisa kommune. Til venstre i bilde en høy fjellside med ideell helning for utløsning av snøskred. Bildet tatt mot sør.

Langs snøskuterløypa fra Storvatnet og inn mot Nordreisa kommune er det potensielle løseområder som kan akkumulere mye snø i fjellsiden i øst (Figur 7). Fjellsiden er vestvendt og har ideel helning for at snøskred kan løsne. Potensielt kan det løsne store skred her, men trolig ikke særlig hyppig.

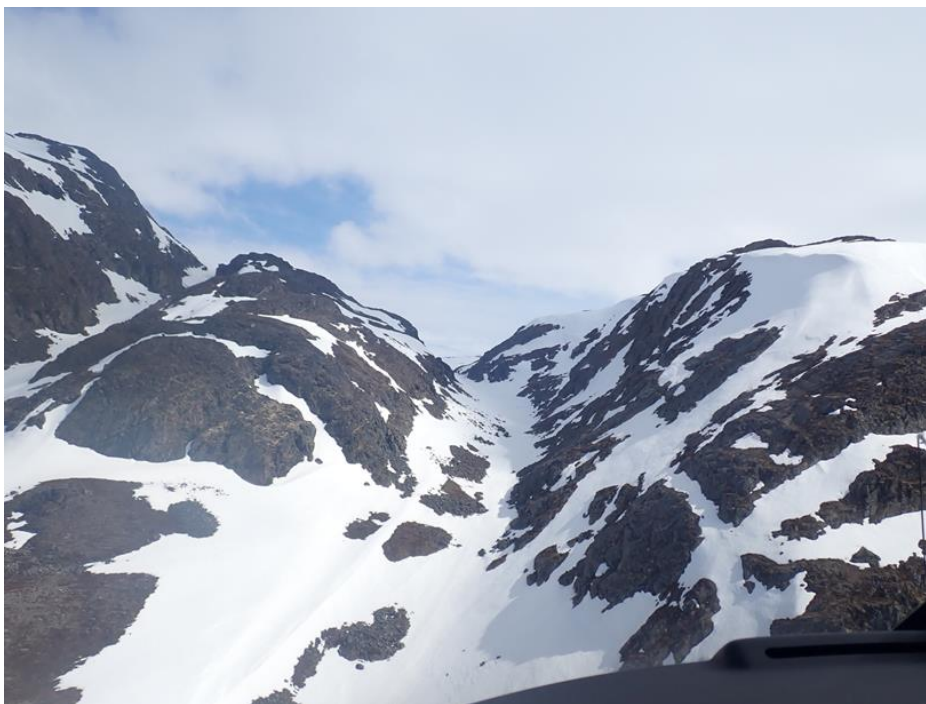
Det går snøskuterløyper fra Badderen, Kjækan og Burfjord opp til Djupvatnet (Figur 13). I løypa fra Badderen er det noen mindre skråninger med potensielle løsnemråder. Fra Burfjord er det en strekning mellom Storsletta og Flintvatna (550 moh) der det er et battere parti på 200 høydemeter med helning på 35-50 grader. Videre opp mot Djupvatnet er det et trangt skar der løypa går opp. Her er det registrert skavler (Figur 12).

Figur 12: Skaret opp til Djuvatnet. Skavel på høyreside i bildet.

I skaret opp til Djuvatnet er det bratt terreng på begge sider av løypa og er en terrengfelle dersom noe skred skulle løsne her. Snødekket langs skråningene vil også bli veldig påvirket av belastningen fra snøskuterne ettersom den vil ligge så nærme dalsidene. Vi vurderer at den årlige nominelle sannsynligheten for snøskred er større enn 1/10 for å treffe snøskuterløypa. Dette innebærer at tiltak for brune faresoner må gjennomføres for at risikoen skal være akseptabel for sterkningen. Brunsoner: Det er ikke mulighet for stopp i trafikk i brune soner kun tillatt med trafikk i flyt. Løypa skal vurderes spesielt av medlemmer av snøskuterforeningen med skredfareopplæring hvis skredfarevarslingen på varsom.no melder farenivå 2. Løypa stenges ved farenivå 3.

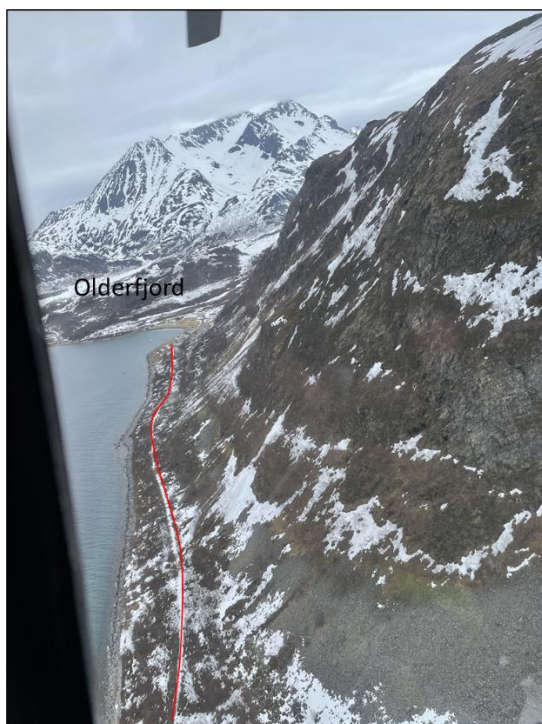
På stekningen fra Rein fjorddalen og inn til Olderfjord er det bratt terreng med 30-70 graders helning. Skråningen er omlag 400 meter høy og uten skog (Figur 16). Det er flere små løsnemråder for snø og steinsprang.

Figur 16: Oversiktsbilde over strekningen fra Reinfjorddalen til Olderfjorden. Bilde tatt mot nordøst.

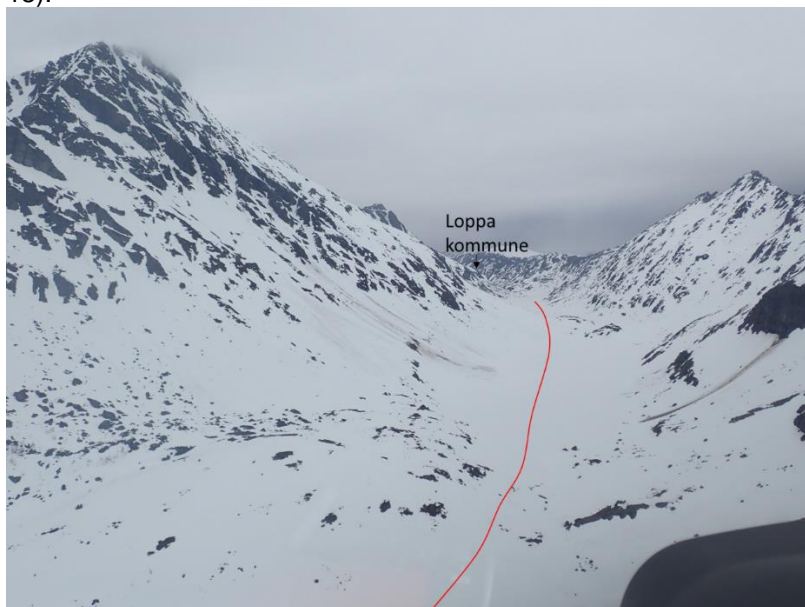
I Bjørndalen ligger det et vann på ca. 250 moh. med dalsider som strekker seg opp mot 1000 moh. på hver side. Dalsidene har en jevn helning med bratteste parti i de øvre delen på 35-80 grader og 35-25 grader i nedre del. Det er flere mulige løснеområder lange hele dalen. Det er registret skredbaner i dalsidene og skredvifter i dalbunnen (Figur 18).

Figur 18: Oversiktsbilde over Bjørndalen med synlige skredbaner på begge sidene av dalen. Bilde tatt mot nord.
