B-undersøkelse ved Fjellbukt i Kvæningen kommune, februar 2022

MOWI ASA

Etter Norsk Standard NS 9410: 2016

AQUA KOMPETANSE AS

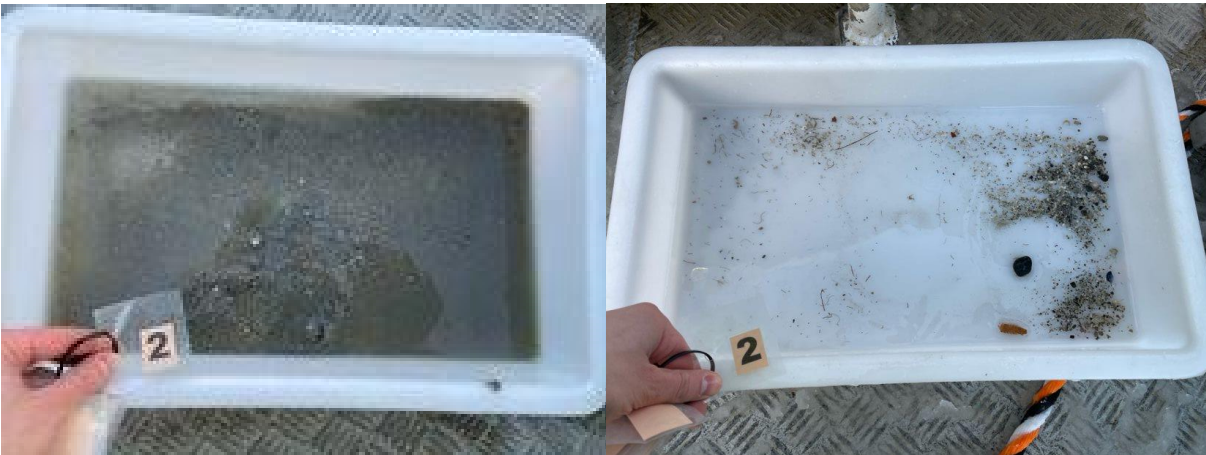
pH-verdien ved alle stasjoner var over 7,5 og samtlige stasjoner hadde en positiv E_h . Grunnet grovt sediment var det ikke mulig å måle elektrokjemiske parameterne ved stasjon 2. Tilstanden på de elektrokjemiske målingene ble 1, med en indeksverdi på 0,00 poeng.

Figur 7: Bilder som viser sedimentet fra stasjon 2 før og etter siling. Sedimentet besto av sand og grus. Foto: Aqua Kompetanse AS

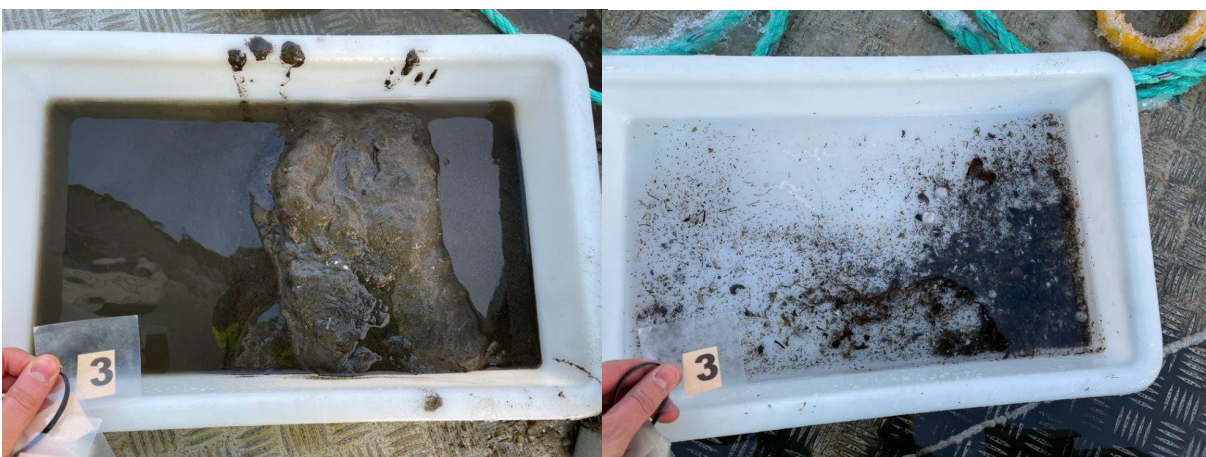
Figur 8: Bilder som viser sedimentet fra stasjon 3 før og etter siling. Sedimentet besto av silt og sand. Foto: Aqua Kompetanse AS.

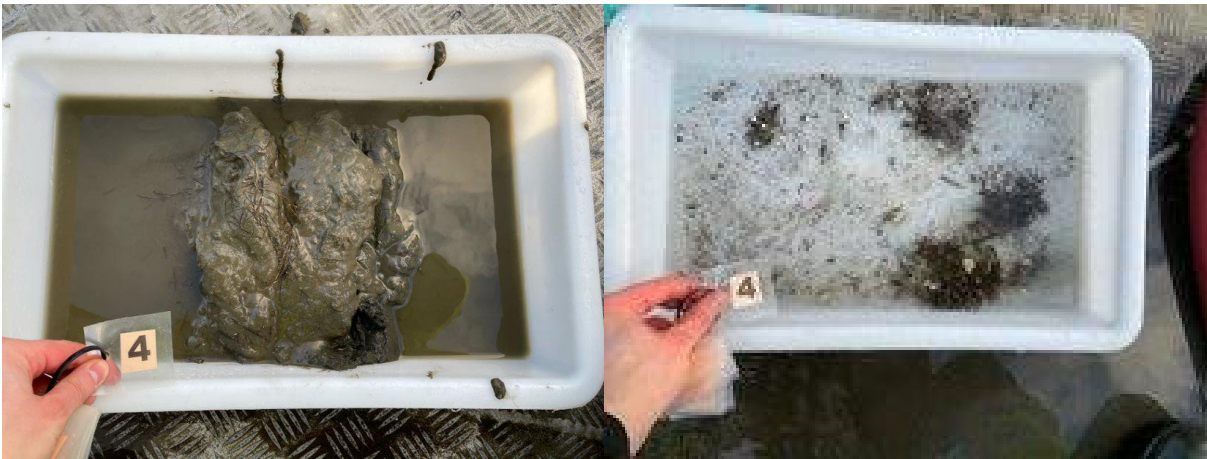
Figur 9: Bilder som viser sedimentet fra stasjon 4 før og etter siling. Sedimentet besto av silt og skjellsand. Foto: Aqua Kompetanse AS.

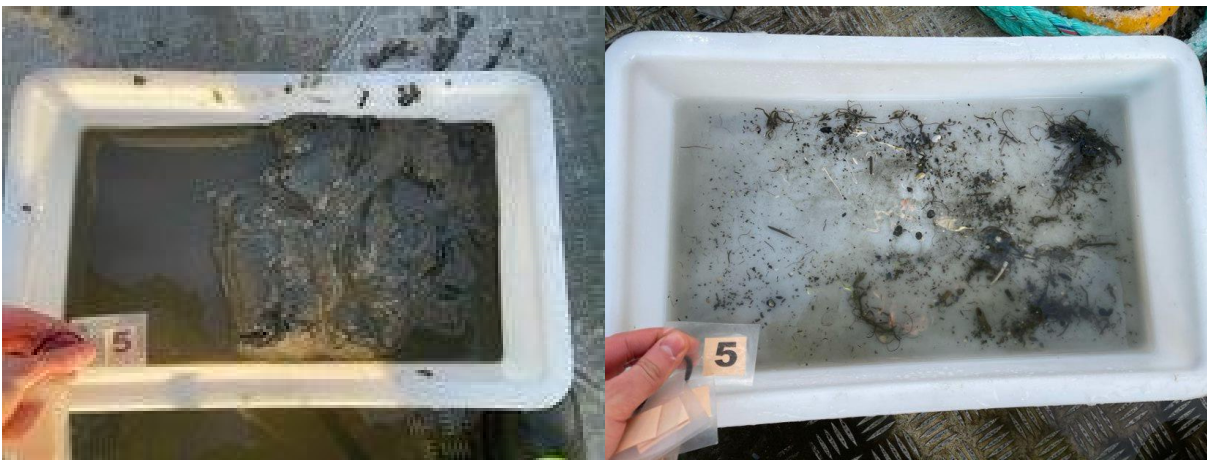
Figur 10: Bilder som viser sedimentet fra stasjon 5 før og etter siling. Sedimentet besto av silt og sand. Foto: Aqua Kompetanse AS.

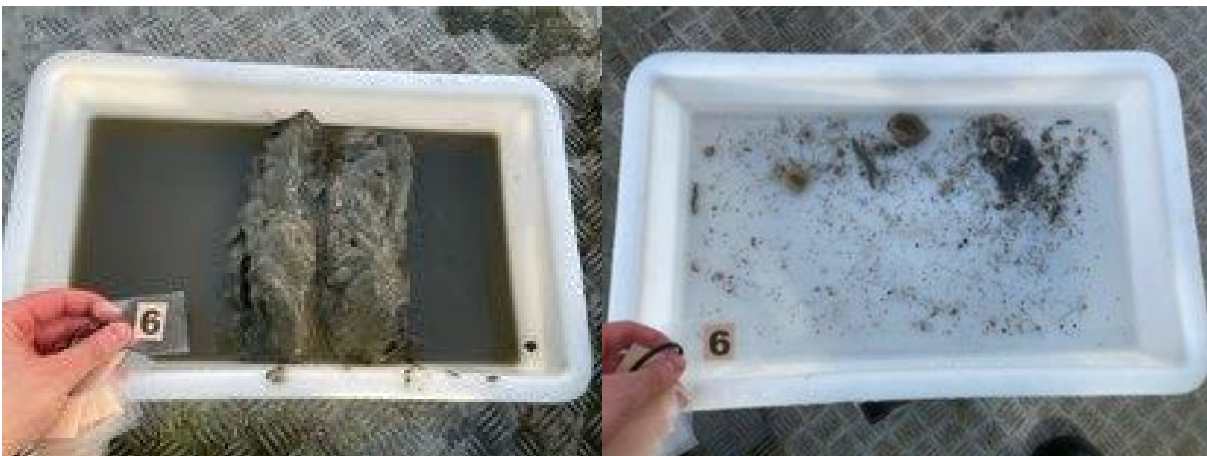
Figur 11: Bilder som viser sedimentet fra stasjon 6 før og etter siling. Sedimentet besto av silt og skjellsand. Foto: Aqua Kompetanse AS.

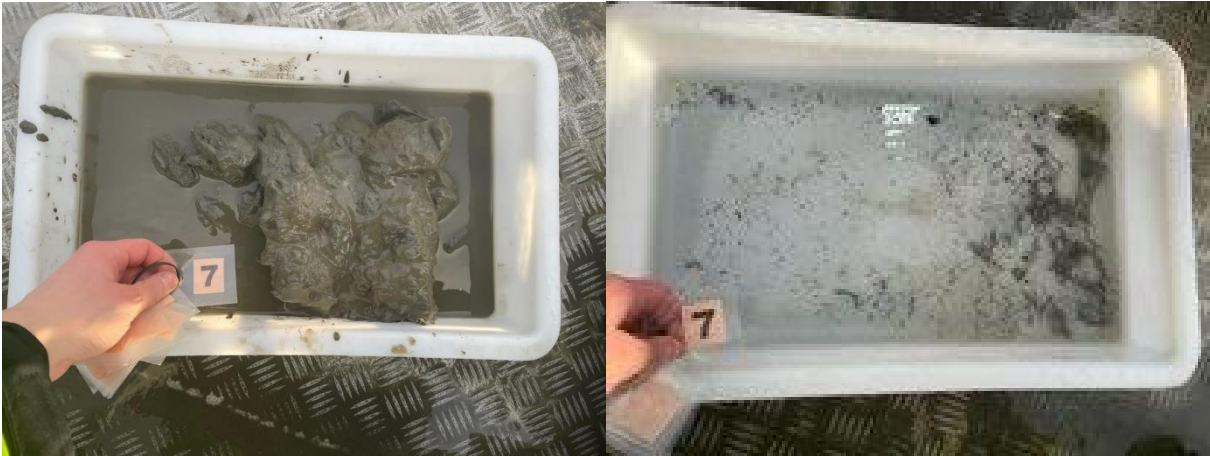
Figur 12: Bilder som viser sedimentet fra stasjon 7 før og etter siling. Sedimentet besto av silt og sand. Foto: Aqua Kompetanse AS.

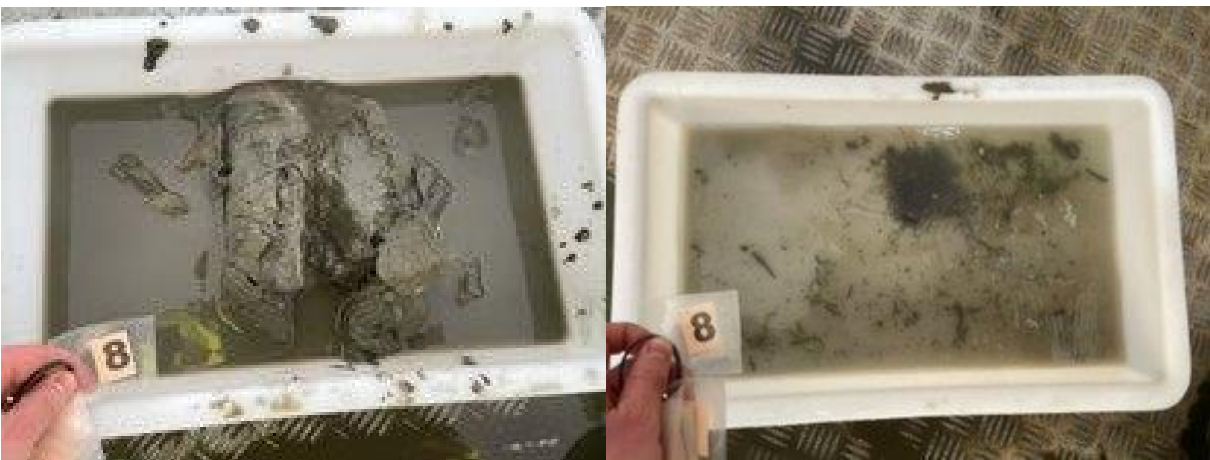
Figur 13: Bilder som viser sedimentet fra stasjon 8 før og etter siling. Sedimentet besto av silt. Foto: Aqua Kompetanse AS.

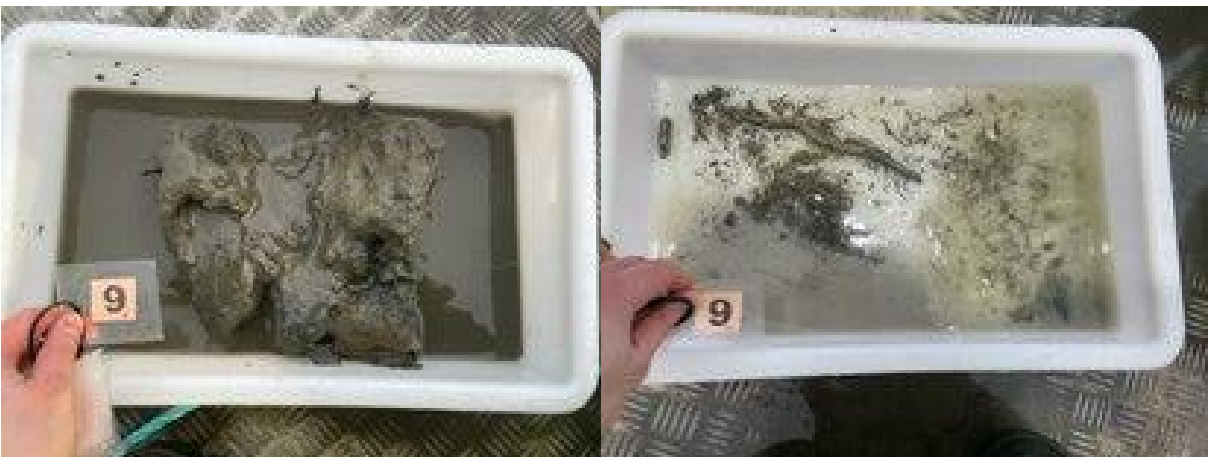
Figur 14: Bilder som viser sedimentet fra stasjon 9 før og etter siling. Sedimentet besto av silt. Foto: Aqua Kompetanse AS.

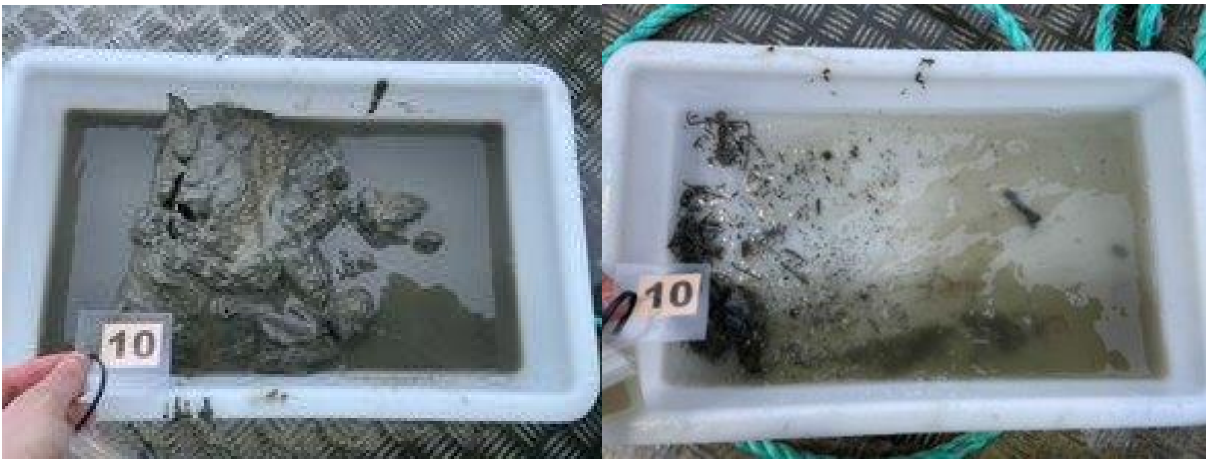
Figur 15: Bilder som viser sedimentet fra stasjon 10 før og etter siling. Sedimentet besto av silt. Foto: Aqua Kompetanse AS.

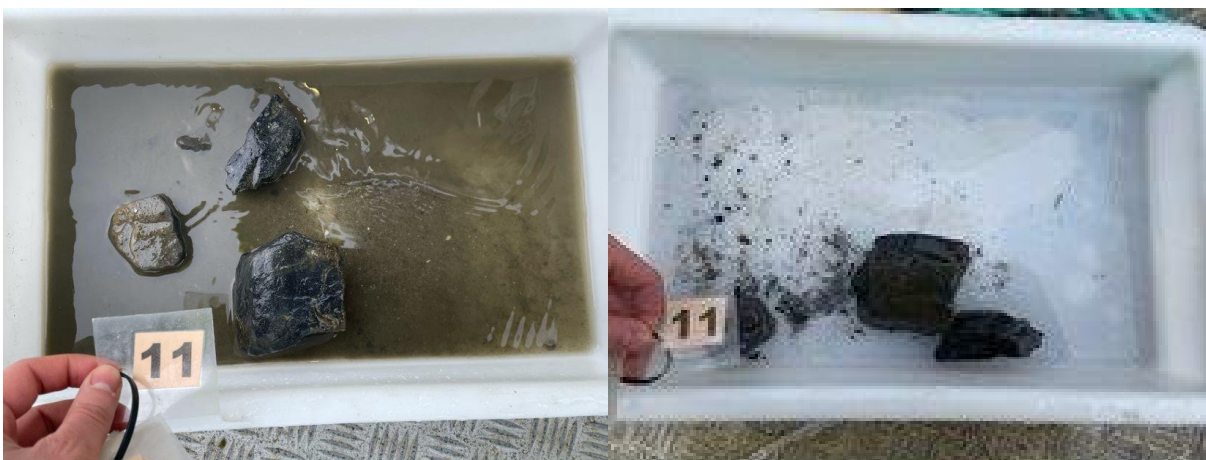
Figur 16: Bilder som viser sedimentet fra stasjon 11 før og etter siling. Sedimentet besto av sand. Foto: Aqua Kompetanse AS.

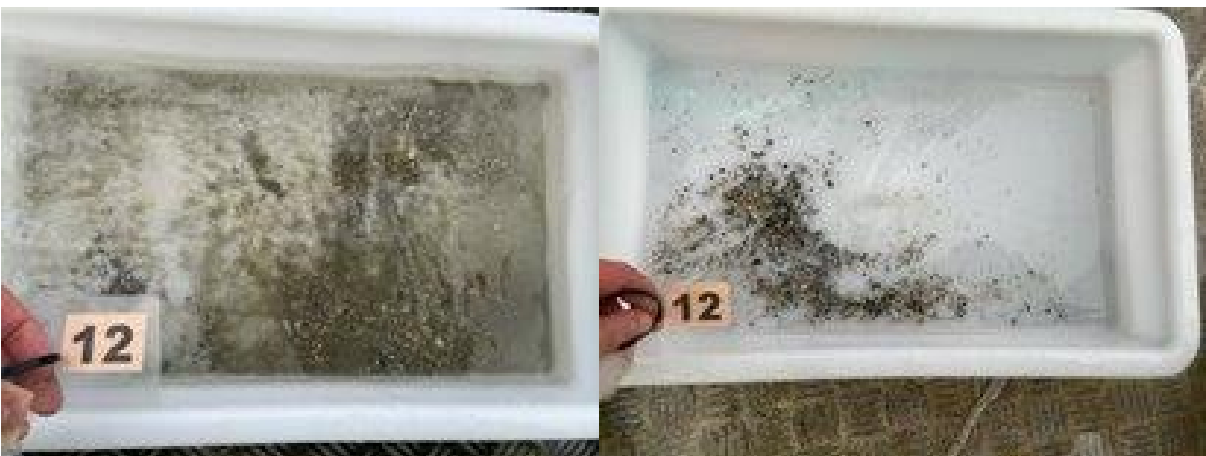
Figur 17: Bilder som viser sedimentet fra stasjon 12 før og etter siling. Sedimentet besto av skjellsand. Foto: Aqua Kompetanse AS.
