Forundersøkelse ved Fjellbukt i Kvæningen kommune, 2019 og 2022

MOWI ASA

Etter Norsk Standard NS 9410: 2016

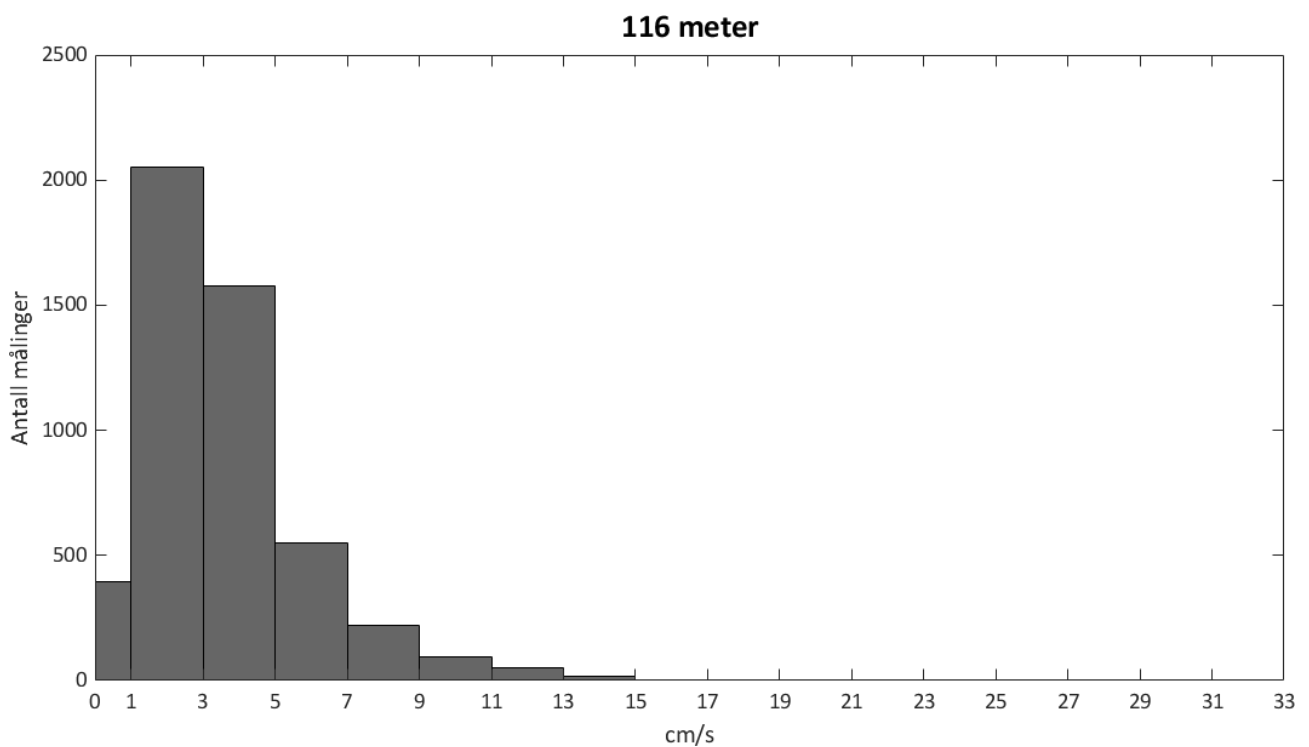
Figur B-12: Frekvensfordeling av vannstrømhastighet på 116 meters dyp ved Fjellbukt i perioden 11.01.–15.02.2022.

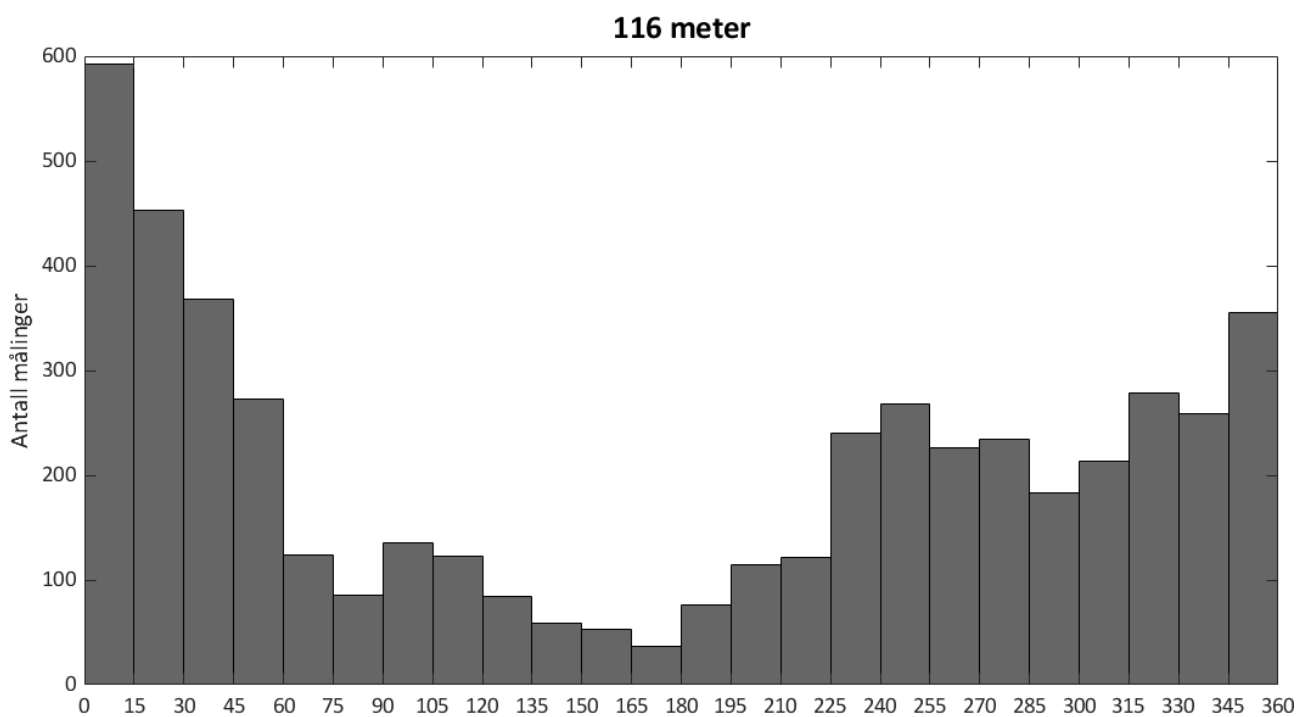
Figur B-16: Frekvensfordeling av vannstrømretning for hver 15° sektor på 116 meters dyp ved Fjellbukta i perioden 11.01.–15.02.2022. Oppgis som retningen vannstrømmen beveger seg mot.
